Problemática en la inspección de puentes metálicos antiguos

Problems in the inspection of old metal bridges

Ismael Carpintero García

Ingeniero de Caminos, Canales y Puertos, CEDEX-Laboratorio Central, Coordinador de Programa, Madrid, España

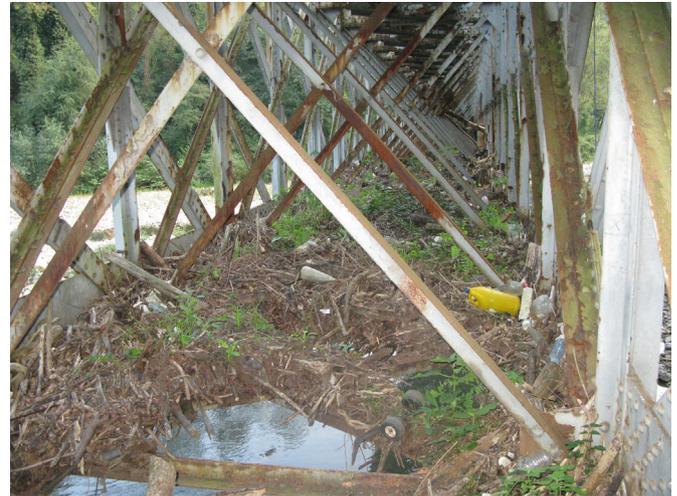
Figura 1. Acumulación de suciedad en el interior de un cajón de un puente ferroviario.

- Como se ha indicado antes, la difícil accesibilidad hace que, salvo que se cuente con medios especiales, muchos ángulos de visión queden ocultos. La corrosión y la suciedad que se acumula en las «trampas de agua» encubren igualmente muchas zonas (fig. 1).

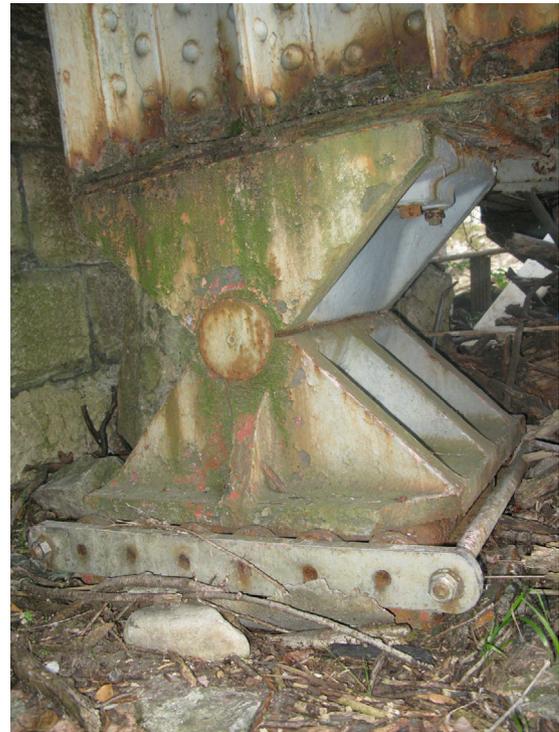
- Esa misma circunstancia de presencia de óxido y suciedad acumulada, junto con la falta de un mantenimiento adecuado, hace que en muchos casos los aparatos de apoyo se encuentren en la práctica bloqueados, añadiéndose tensiones no previstas a la estructura ante las deformaciones impuestas por variaciones de temperatura o las cargas solicitantes (fig. 2).

Figura 2. Apoyo deslizante del mismo puente.

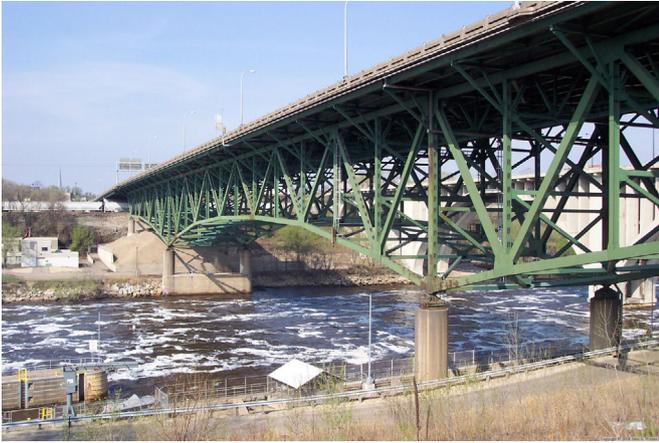
Este puente de carretera sobre el río Mississippi fue construido entre 1964 y 1967, con perfiles armados soldados y uniones roblonadas y atornilladas. El tramo principal sobre el río se resolvió con tres vanos de dos celosías de canto variable (fig. 3). En 1977 y 1998 fue sometido a sendas remodelaciones que incrementaron su carga permanente.

Figura 3. Vista del tramo principal del puente antes de su colapso.

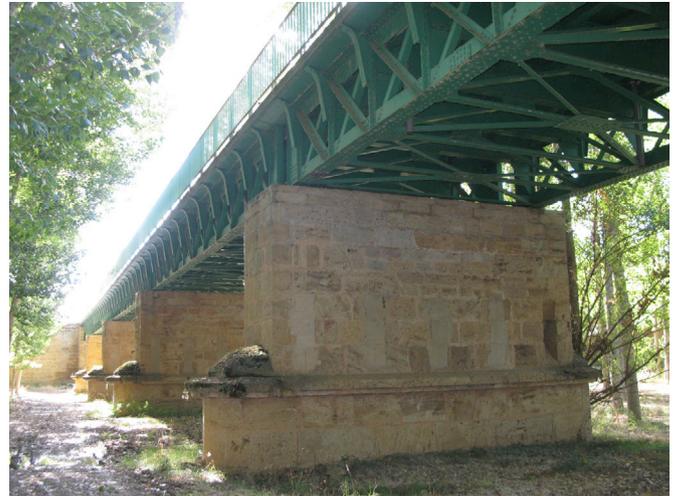
Figura 5. Vista del tablero metálico.

Todos los elementos de las celosías están resueltos con secciones armadas mediante chapas y perfiles angulares, con uniones roblonadas (fig. 5). El puente actualmente solo presta servicio al tráfico local, de carácter eminentemente agropecuario. En la inspección de este tramo del puente no se detectaron daños significativos. Se realizó una serie de ensayos para caracterizar el material metálico, de los que se dedujo que se trataba de un acero al carbono no aleado en estado recocido, cuyas prestaciones mecánicas frente a la rotura dúctil eran las habituales para los aceros de la época. Sí se podía destacar que en el ensayo de flexión por choque con probeta Charpy los valores eran:

Estas anomalías en la resiliencia del metal se debían fundamentalmente a la presencia de inclusiones no metálicas en la estructura metalográfica del acero. En todo caso, se puso de manifiesto la baja tenacidad del acero, lo que podría suponer que en algunas condiciones de carga la capacidad frente a la rotura frágil fuese menor que frente a la rotura dúctil.

En el análisis de la composición química se detectaron altos contenidos en azufre, que en presencia de bajos contenidos en manganeso (como era el caso) precipita en forma de sulfuro de hierro en los espacios intercristalinos, fragilizando el acero.

Así, si bien el puente no presentaba daños relevantes, se advirtió de que se trataba de un puente susceptible de desarrollar fallos frágiles ante defectos locales, por ejemplo fisuras de fatiga, perforaciones por corrosión, entallas, etc.

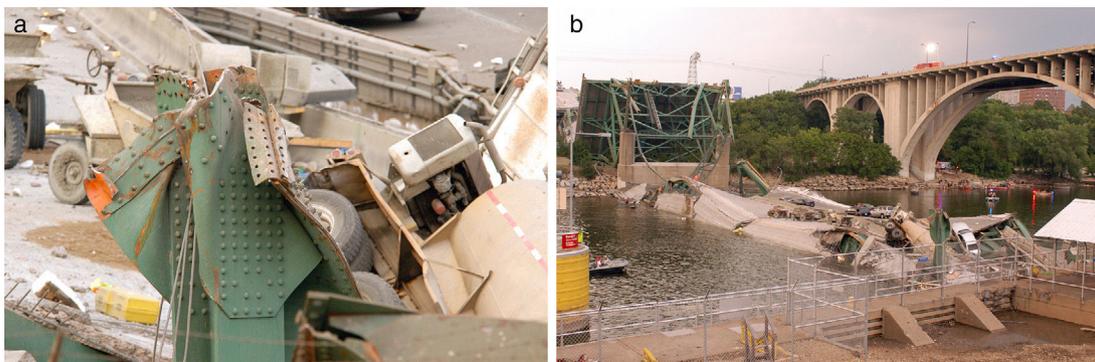
El 1 de agosto de 2007 se produjo su colapso de manera brusca (fig. 4), a pesar de que se trataba de un puente que estaba marcado como sensible por tener un acero poco tenaz, haberse identificado numerosas fisuras por fatiga en los vanos de aproximación de ambas márgenes, y contar con una reducida robustez a flexión en el tramo principal.

Las causas del colapso no pudieron ser determinadas, aunque estudios posteriores al siniestro identificaron unas cartelas de unión de espesor netamente inferior al exigible para las cargas reales que solicitaban el puente, y cuyo fallo podía justificar el hundimiento [3].

En los estudios previos de la estructura que se realizaron cada vez que se incrementó la carga permanente en el puente, estas cartelas no se habían analizado dado que se dio por hecho que la capacidad mecánica de los nudos era superior a la de los elementos que concurrían en ellos. Tampoco en las numerosas inspecciones del puente se había detectado fisura alguna en la estructura del tramo principal del puente [4].

Figura 4. Vistas del puente colapsado.

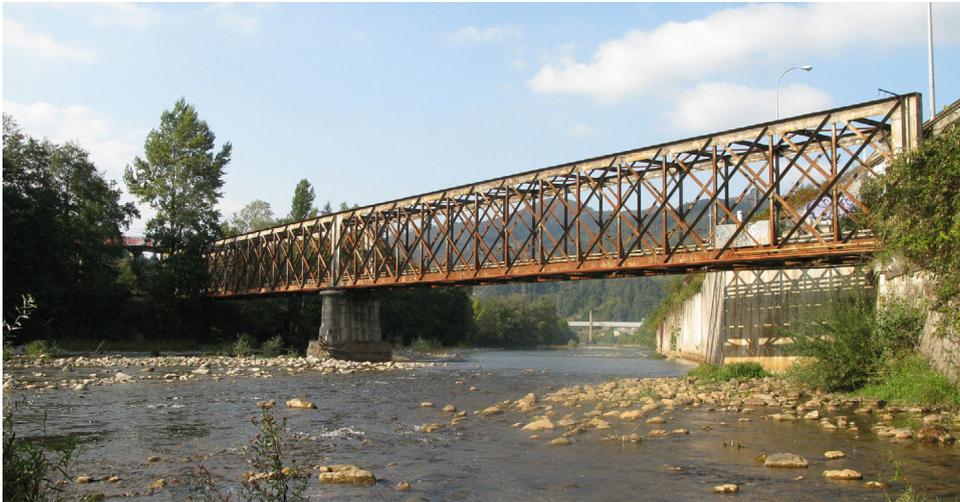
Figura 6. Vista general del puente.

Este puente fue construido a principios del siglo xx, y está constituido por dos vanos rectos esviados isostáticos con una sección cajón formada por dos cuchillos de celosía tipo Warren de doble intersección (fig. 6).

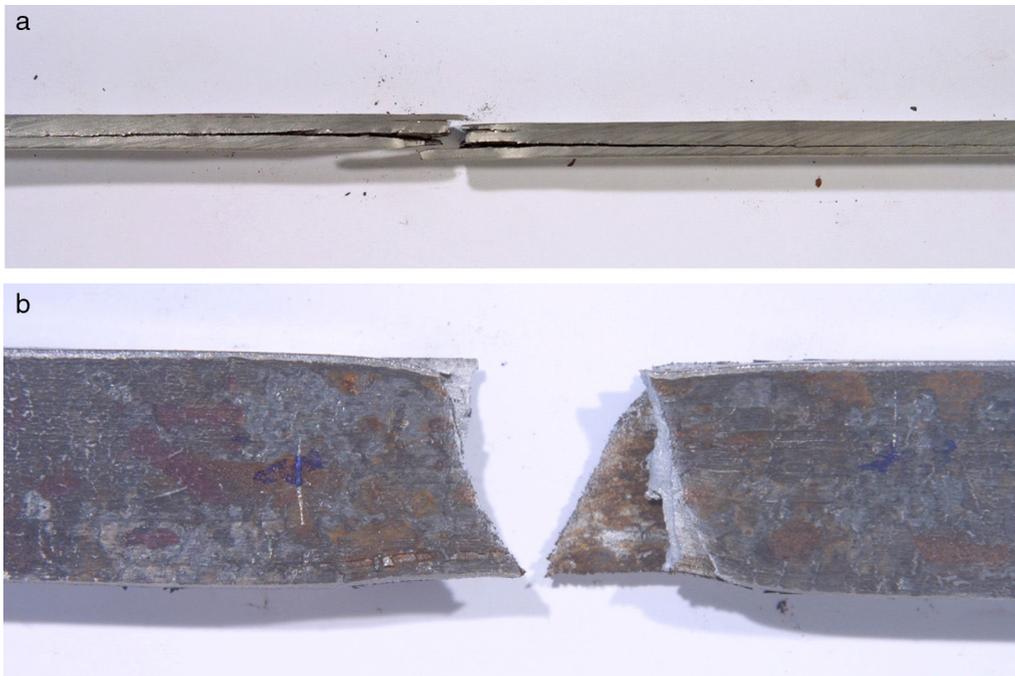
Figura 7. Vista de una probeta tras el ensayo de rotura a tracción.

Para investigar las características del material metálico se hicieron ensayos de tracción (fig. 7), resiliencia (Charpy), composición química y análisis de su estructura metalográfica. Así se determinó que era un acero similar al comentado en el puente anterior, si bien además en este caso se advertía claramente una serie de discontinuidades según los planos de laminación que comprometía en gran medida el comportamiento mecánico en sentido transversal (de forma análoga a lo que ocurre en los hierros pudelados).

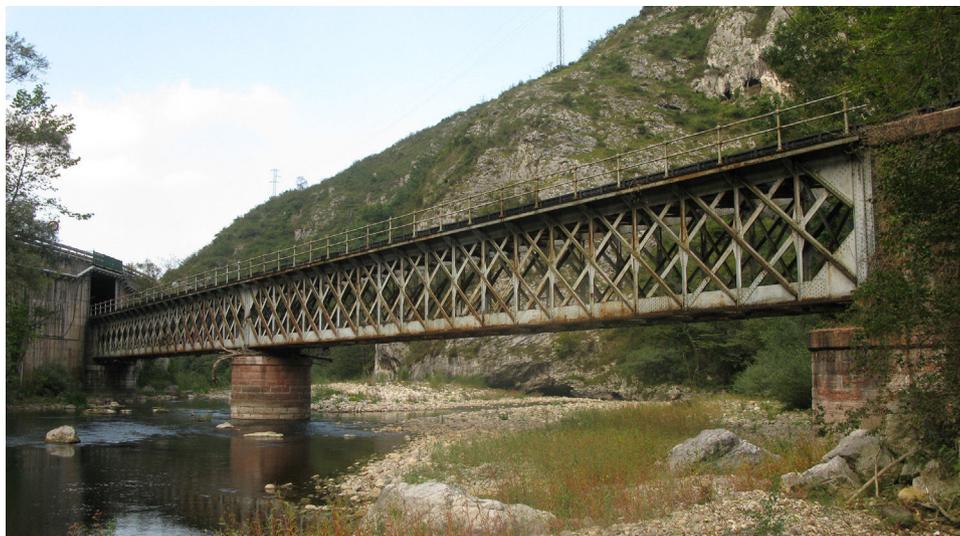
Figura 8. Vista general del puente desde aguas arriba.

Cerca del puente comentado en el apartado 3.3, y de la misma época, se encontraba otro puente tipológicamente similar. En este caso el apoyo central era continuo sobre la pila, y la vía discurría sobre el plano superior de las celosías. La sección transversal también era un cajón con dos cuchillos verticales, con celosías tipo Warren de doble intersección (fig. 8).

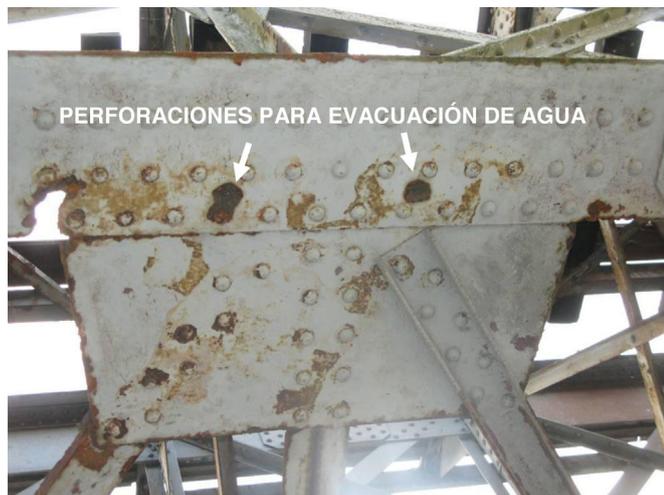
Figura 9. Hendiduras por corrosión en un patín inferior.

En la inspección del puente se detectaron, además de los habituales daños por corrosión de chapas y otras anomalías, fisuras de fatiga en los cordones longitudinales inferiores de las celosías principales del puente cerca de secciones críticas frente a carga repartida. Estas fisuras solían arrancar de perforaciones y hendiduras provocadas por la corrosión metálica en chapas horizontales de los cordones (figs. 9 y 10).

Los daños detectados, junto con los indicios existentes de la baja tenacidad del metal, hacían que el riesgo de que se desarrollase un fallo frágil en la estructura no fuese asumible, de manera que el puente fue puesto fuera de servicio y posteriormente reforzado.

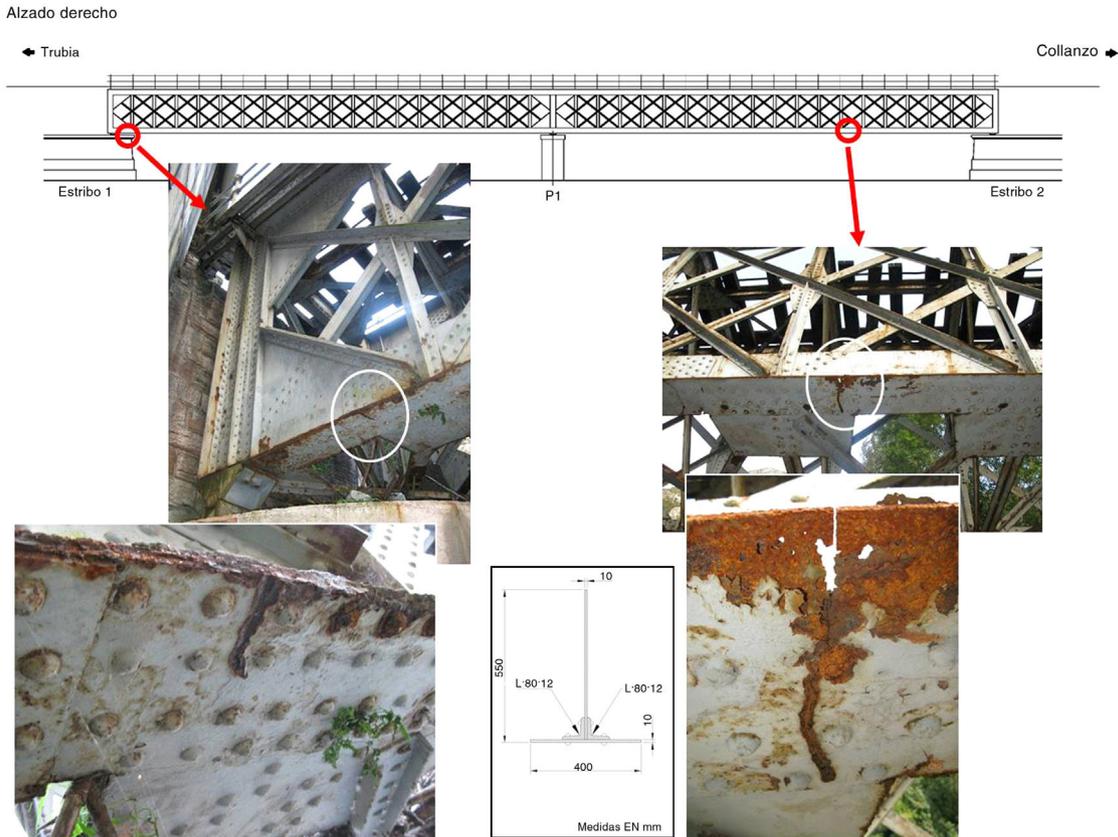
Figura 10. Fisuras en ala inferior del cordón inferior derecho.

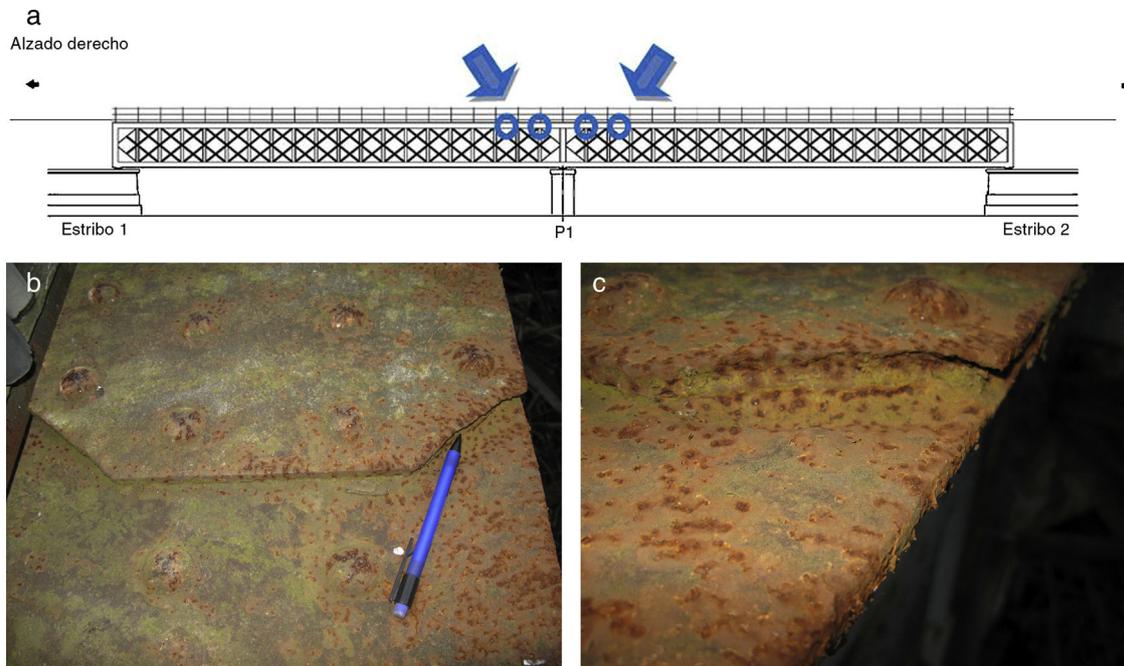
En la inspección de los cordones superiores se observó además que la corrosión se había producido de manera más intensa en el contacto entre chapas del refuerzo frente a momentos negativos (cerca del apoyo central sobre la pila), produciendo una

merma brusca de la sección de la chapa, lo que generaba un efecto entalla y favorecía la concentración de tensiones en esa zona (fig. 11).

Figura 11. Daños por corrosión en el contacto entre chapas del ala de los cordones longitudinales superiores del puente.
