Extrusión de marcapasos normofuncionante a través de surco submamario

**Extrusion of a normally functioning pacemaker through the submammary sulcus**

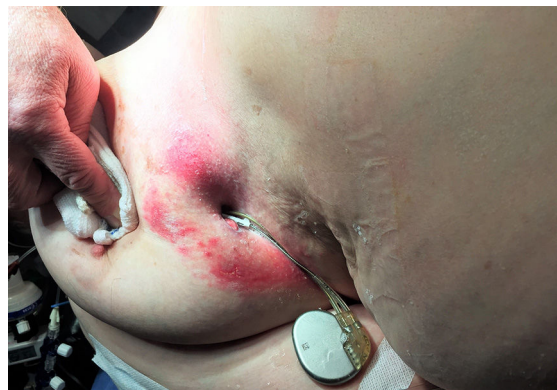
Presentamos el caso de una mujer de 80 años, con antecedentes de diabetes mellitus tipo 2 e hipertensión arterial controladas adecuadamente, portadora de marcapasos (MP) bicameral en modo DDD debido a bloqueo auriculoventricular completo hace 12 años. Actualmente, acude al observar un cuerpo extraño en el surco submamario derecho, lugar donde había recibido tratamiento previo con antimicóticos tópicos por presentar signos inflamatorios con sospecha de micosis, sin realizar control del MP. Al momento de la consulta se encontraba normotensa, afebril, y con una frecuencia cardíaca de 60 lpm debido a estimulación permanente de su MP, con ritmo sinusal basal. Al examen se objetivó el generador extruido a través del surco descrito, evidenciándose adecuada conexión con los electrodos (fig. 1). La radiografía de tórax mostraba el MP fuera de la cavidad torácica, con electrodos adecuadamente ubicados en aurícula y ventrículo derechos (fig. 2). Dada la contaminación del sistema, se realizó tratamiento

Figura 1 Generador y electrodos del marcapasos, surgiendo a través del surco submamario derecho.

La extrusión del generador de un MP es una complicación tardía, y se estima que su incidencia aproximada es del 1%. Se produce debido a la necrosis tisular por presión, y suele darse entre otras causas por desplazamiento del generador (a veces no fijado) posterior al implante, lo cual permite la migración, y así la erosión de los tejidos blandos hasta emerger a través de la piel¹. Suele presentarse en pacientes añosos, con escaso tejido celular subcutáneo, y diabéticos, en los cuales existe una predisposición a infecciones tanto cutáneas como del dispositivo². Debido a que la extracción no era posible sin la colocación de un nuevo sistema de estimulación, se decidió remover el dispositivo infectado por esternotomía y el implante simultáneo de un MP epicárdico, ya que no se recomienda la utilización de sistemas endovenosos en este tipo de pacientes por el riesgo de endocarditis y sepsis³.

antibiótico empírico y se decidió reemplazar el sistema de estimulación endocárdico, tras extracción del mismo por esternotomía mediana, por uno epicárdico unicameral debido a la dependencia de la paciente a su sistema de estimulación. La paciente presentó buena evolución, y no mostró complicaciones durante 12 meses de seguimiento.

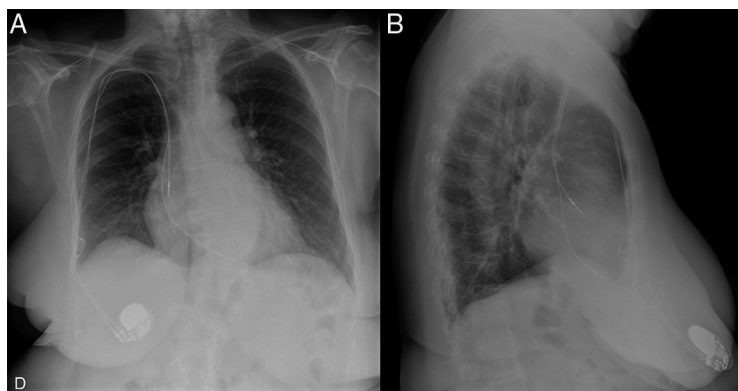
Figura 2 Radiografía de tórax en proyecciones anteroposterior (A) y lateral (B), donde se objetiva el generador del marcapasos en zona de la mama derecha.
