La imagen del mes

Catéter de Swan-Ganz anudado

Knotted Swan-Ganz catheter

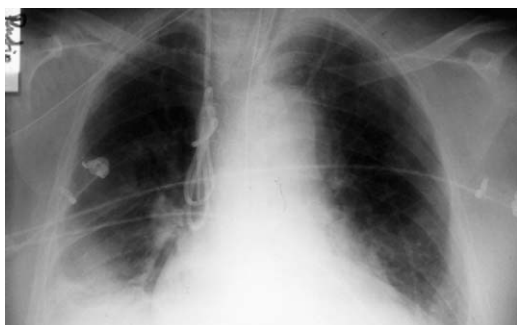
Figura 1

Tras múltiples intentos, se accede al ventrículo derecho y la arteria pulmonar, en que se aprecia hipertensión pulmonar severa sin poder enclavarlo. Se decide retirarlo, pero resulta imposible por encontrar resistencia; en la radiografía se aprecia una gran lazada (fig. 1). Mediante radiología intervencionista, se arrastra el catéter hasta la vena femoral derecha (fig. 2); su tamaño obliga al abordaje quirúrgico para su exteriorización (fig. 3).
