REPORTE DE CASO

Erosión uretral y extrusión escrotal de una prótesis peneana de larga data: reporte de un caso

Long-term urethral erosion and scrotal extrusion of a penile prosthesis: case report and literature review

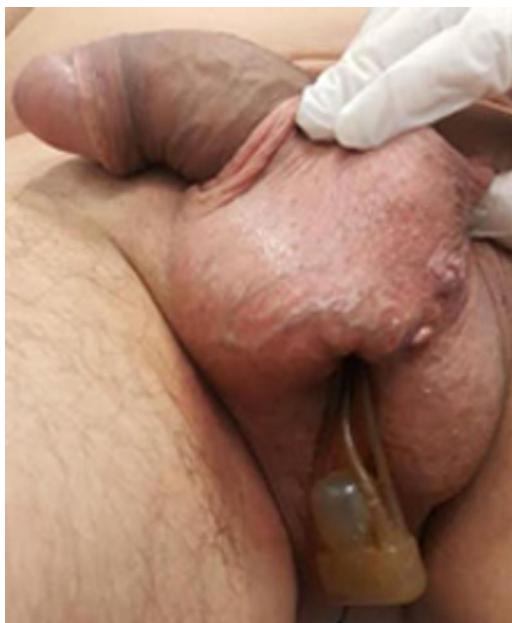
Figura 1 Extrusión escrotal del reservorio.

Al examen físico se evidencia la extrusión del reservorio a nivel escrotal, de uno de los tubos de conexión a través de la unión penoescrotal, así como erosión uretral con extrusión de uno de los cilindros a través del meato uretral. No se ven cambios inflamatorios locales ni sistémicos, no hay secreción o dolor a la palpación (*figs. 1–3*). Se consideran los síntomas obstructivos e irritativos secundarios a la extrusión uretral de la prótesis.

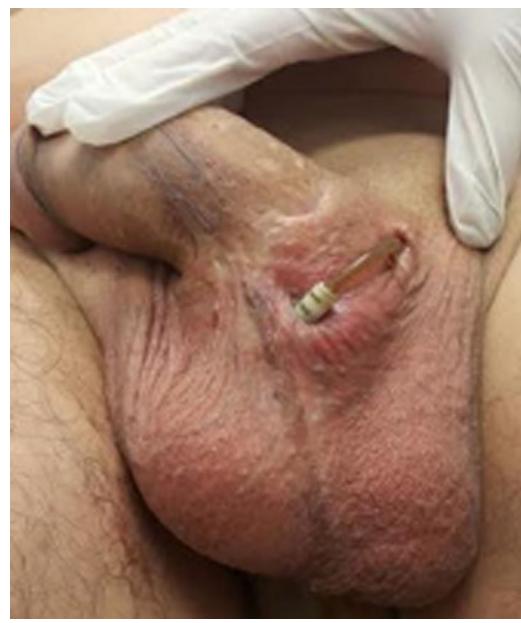
Figura 2 Extrusión penoescrotal de reservorio.

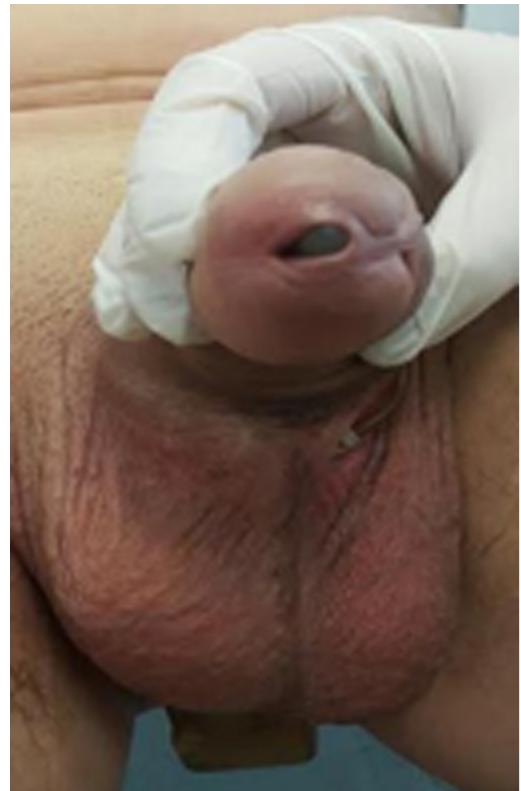
Figura 3 Erosión uretral.

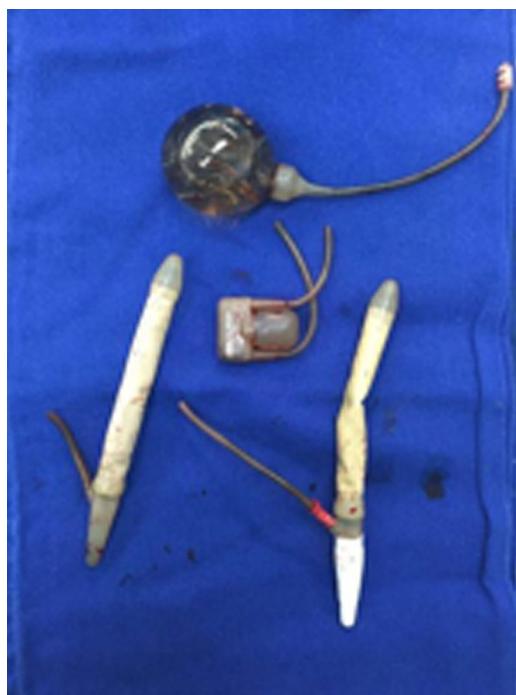
Figura 4 Prótesis peneana retirada.

Es llevado a exploración y extracción quirúrgica del dispositivo sin complicaciones (*fig. 4*), y se deja derivado con sonda uretral y sonda de cistostomía.
