CASO CLÍNICO

Uso de tornillos arponados de titanio en traumatología y ortopedia. Reporte de casos

Use of titanium harpoon screws in traumatology and orthopaedic surgery. Case report

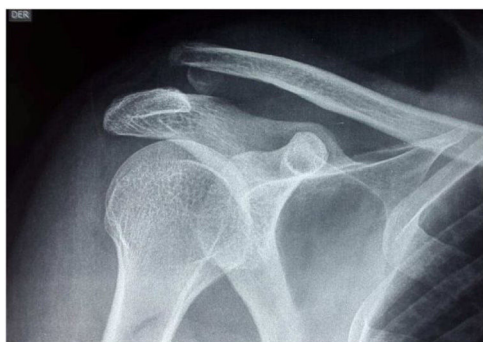
Figura 3 Luxación acromioclavicular izquierda. Archivo del Dpto. de Imágenes Hospital.

Se realizaron proyecciones radiográficas Anteroposterior de hombro derecho y se visualizó luxación acromioclavicular grado III según la clasificación de Roockwood (Ver fig. 3).

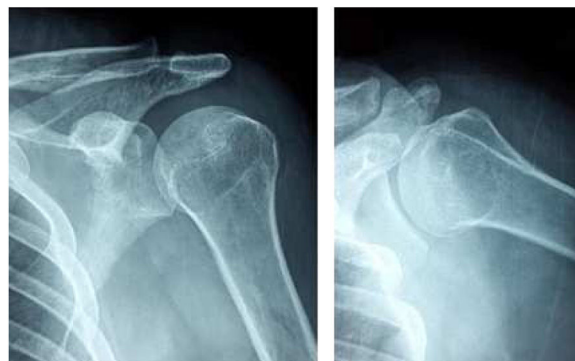
Figura 5 Pinzamiento subacromial a la abducción del hombro izquierdo. Archivo del Dpto. De Imágenes Hospital Alcívar.

Paciente femenino de 52 años de edad que consulta por dolor y limitación funcional en hombro izquierdo. Al examen físico: Test de Neer positivo. Prueba de Hawkins Kennedy positivo. Para el diagnóstico se realizó el siguiente estudio de imágenes: Radiografía Anteroposterior de hombro (Ver fig. 5) en donde se observa pinzamiento subacromial. Eco-grafía dinámica de hombro (Ver fig. 6) informando desgarro parcial del tendón del supraespinoso. Resonancia Magnética Nuclear de hombro (Ver fig. 7) visualizándose lo antes descrito.

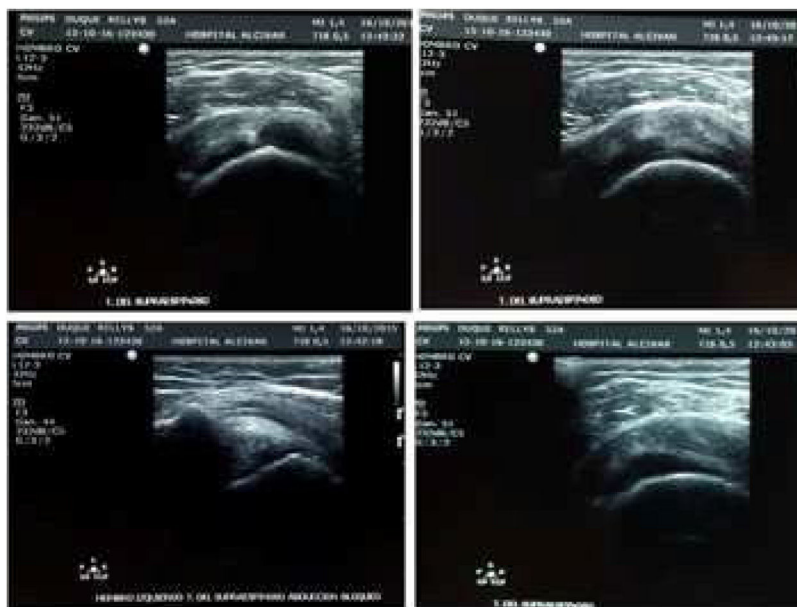
Figura 6 Desgarro de espesor parcial de tendón del Supraespinoso de hombro izquierdo. En el estudio dinámico con el hombro en abducción se observa bloqueo del pasaje del tendón. Archivo del Dpto. de Imágenes Hospital Alcívar.

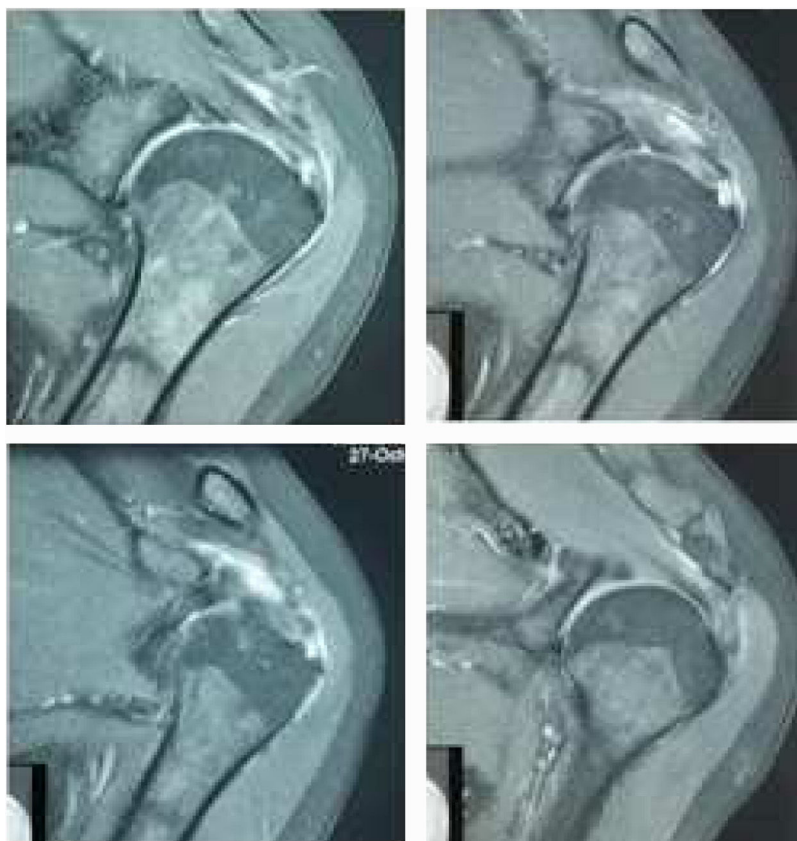
Figura 7 RMN de hombro izquierdo: Pinzamiento del espacio subacromial. Hiperintensidad de señal del tendón supraespinoso en relación a tendinitis. A la altura de la inserción en el troquíter se observa pequeña zona de desgarro de espesor total del tendón del supraespinoso. Archivo del Dpto. de Imágenes Hospital Alcívar.

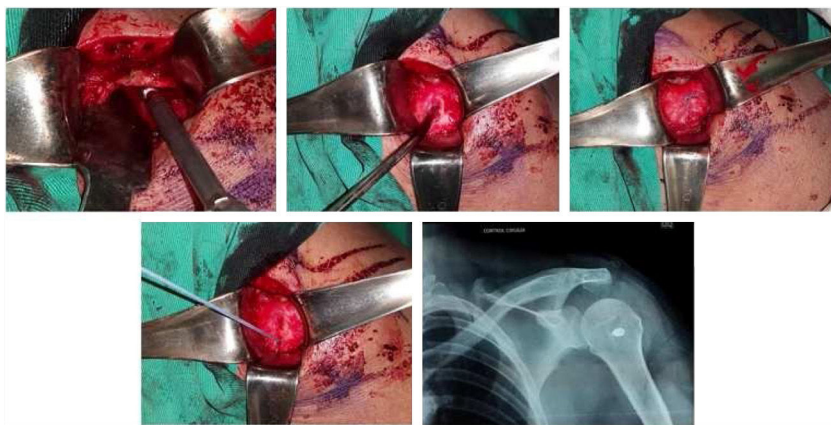
Figura 8 Acromioplastia más rafia del tendón del supraespinoso con sutura arponada en hombro izquierdo. Archivo fotográfico Hospital Alcívar.

Manejo quirúrgico (Ver fig. 8):

- Acromioplastia en hombro izquierdo.
- Tenorrafia del supraespinoso roto con la sutura arponada.

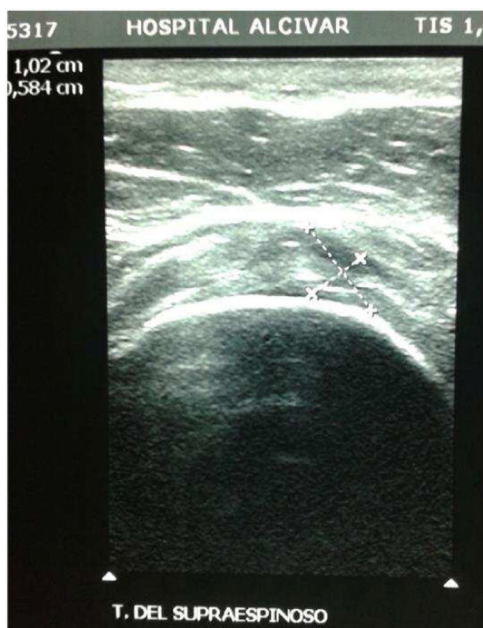
Figura 9 Desgarro del tendón del Supraespinoso en hombro derecho. Archivo del Dpto. de Imágenes Hospital Alcívar.

Paciente masculino de 43 años de edad, sufre hace 2 semanas caída con abducción brusca de hombro derecho. Al examen físico presenta dolor y debilidad a la abducción activa. Prueba de la caída del brazo positiva. Se realizó eco-grafía dinámica de hombro derecho y se diagnosticó ruptura parcial del tendón del músculo supraespinoso (Ver fig. 9).

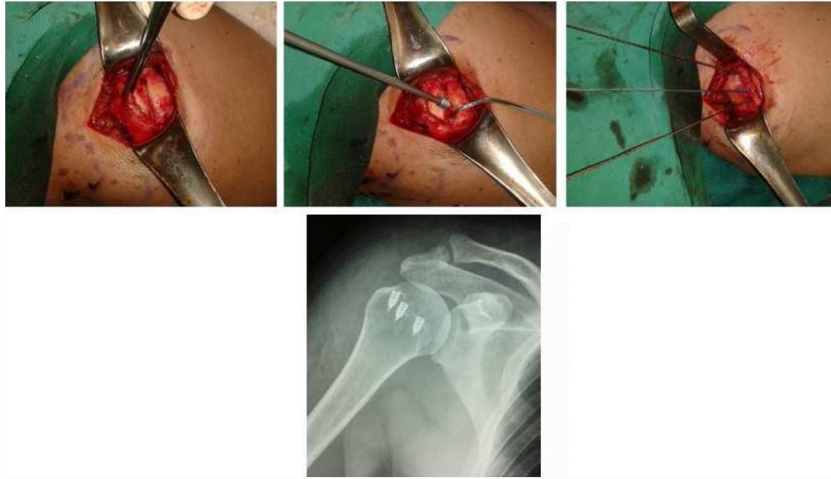
Figura 10 Tenorrafia del supraespinoso con sutura arponada de titanio en hombro derecho. Archivo fotográfico y radiológico del Hospital Alcívar.

- Colocación de 3 tornillos arponados de titanio.
- Tenorrafia del supraespinoso con las suturas del arpón de titanio anclado a la cabeza del húmero derecho. (Ver fig. 10)

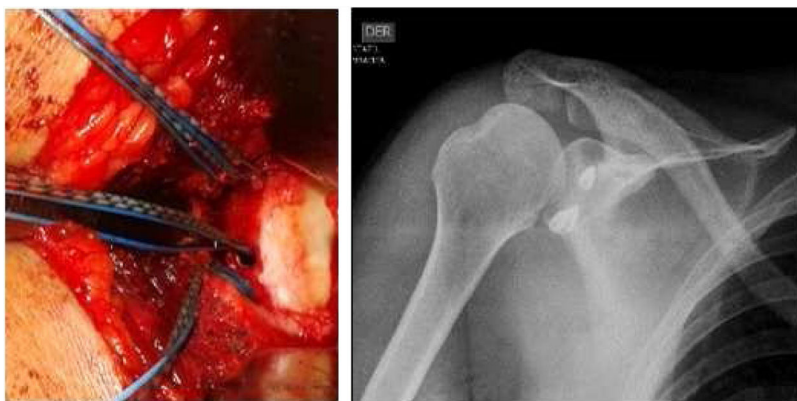
Figura 13 Anclaje con 3 arpones de titanio. Técnica de Bankart en hombro derecho. Archivo fotográfico y radiológico del Hospital Alcívar.

Manejo quirúrgico (Ver fig. 13).

Reinserción del rodete glenoideo anteroinferior con tres tornillos arponados de titanio en hombro derecho.

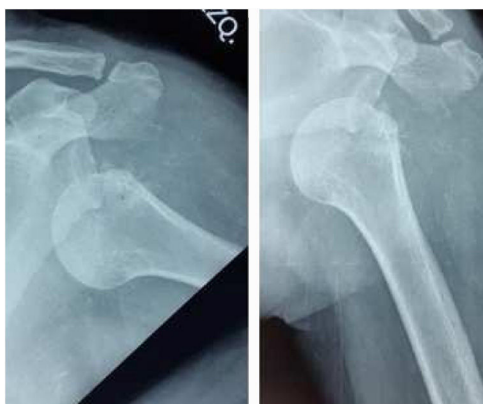
Figura 14 Luxación glenohumeral izquierda. Archivo del Dpto. de Imágenes Hospital Alcívar.

Paciente de sexo femenino de 46 años quien sufre accidente de tránsito presentando contusión a nivel de hombro izquierdo. Al examen físico: Deformidad, dolor y limitación funcional en hombro. Se realizó estudio de imágenes: Radiografía anteroposterior y axial de hombro (Ver fig. 14). Se

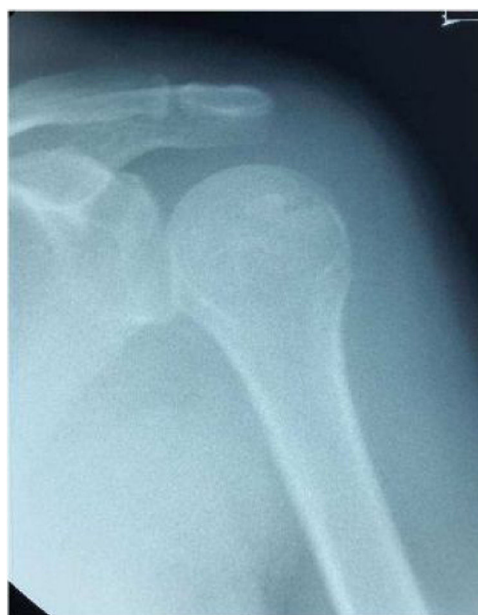
Figura 15 Control radiológico postreducción cerrada de hombro izquierdo. Archivo del Dpto. de Imágenes Hospital Alcívar.

diagnostica luxación anterior de articulación glenohumeral y postreducción (Ver fig. 15) se solicita Resonancia Magnética Nuclear (Ver fig. 16) y Tomografía Axial Computada (Ver fig. 17) de hombro izquierdo. Se informa: Fractura – avulsión del troquiter.

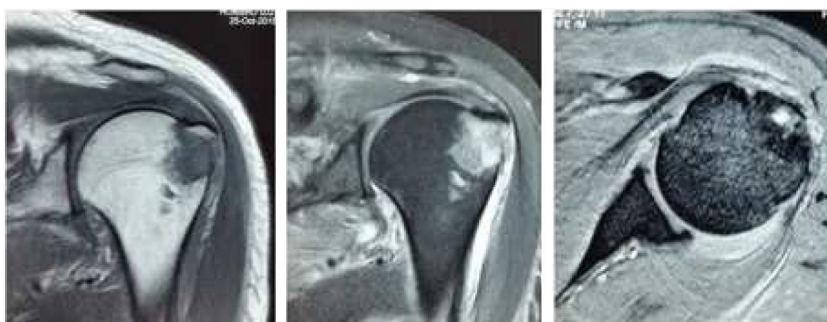
Figura 16 RMN de hombro izquierdo: imagen compatible con fractura - avulsión del troquiter. Aparente desgarro del receso inferior de la cápsula articular. Archivo del Dpto. de Imágenes Hospital Alcívar.

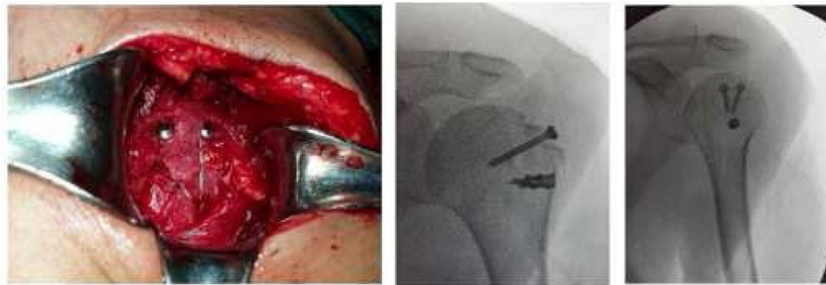
Figura 18 Reducción cruenta del troquíter y cerclaje con tornillo arponado de titanio en hombro izquierdo. Archivo fotográfico Hospital Alcívar.

Manejo quirúrgico (Ver fig. 18):

- Reducción abierta del troquiter.
- Fijación con minitornillos de titanio.
- Cerclaje con tornillo arponado de titanio

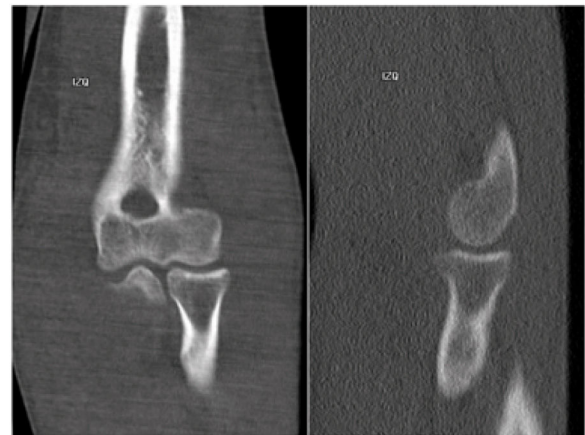
Figura 22 TAC de codo izquierdo: No se observan alteraciones de las estructuras óseas. Archivo del Dpto. de Imágenes Hospital Alcívar.

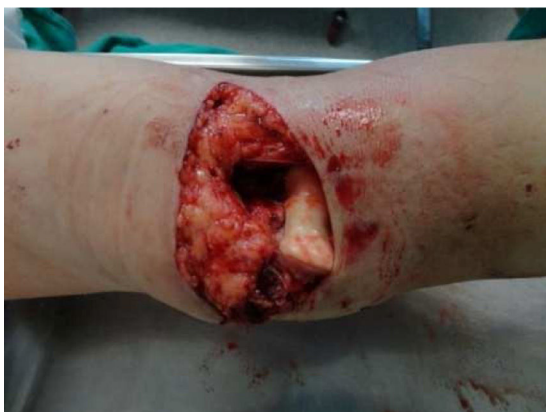
Figura 26 Herida en región posterior del codo y exposición de partes óseas. Archivo fotográfico Hospital Alcívar.

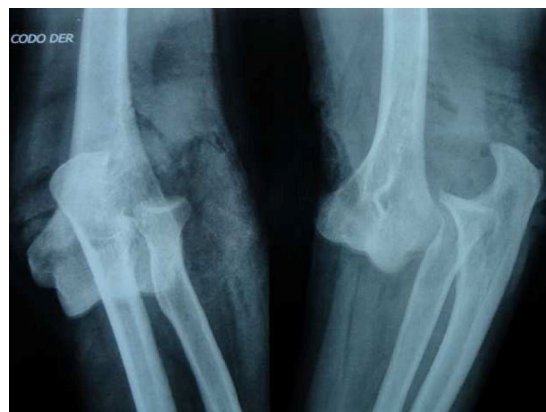
Figura 27 Luxación anterior del codo izquierdo. Archivo del Dpto. de Imágenes Hospital Alcívar.

Paciente masculino de 70 años de edad con antecedente de cirugía de salvamento en tobillo derecho hace 2 meses, camina con muletas, sufre caída bajando las escaleras presentando dolor, deformidad y limitación funcional en codo izquierdo. Al examen físico: Herida en región posterior del codo y exposición de ósea (Ver fig. 26). Se solicita estudio de imágenes: Radiografía anteroposterior y lateral de codo izquierdo (Ver fig. 27) observando luxación anterior de codo. Ecodoppler en miembro superior izquierdo que

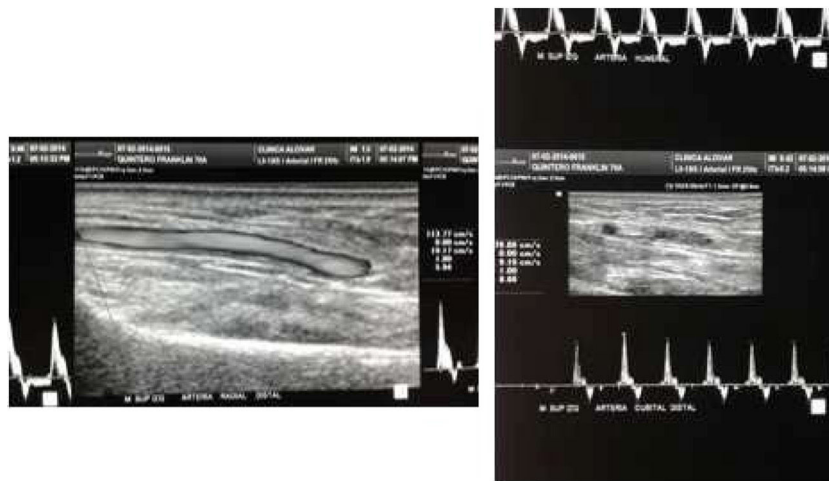
Figura 28 Ecodoppler: Buen flujo arterial y venoso en tronco humeral radial y cubital. Archivo del Dpto. de Imágenes Hospital Alcívar.

informa no alteración de flujo del tronco humero radiocubital (Ver [fig. 28](#)).

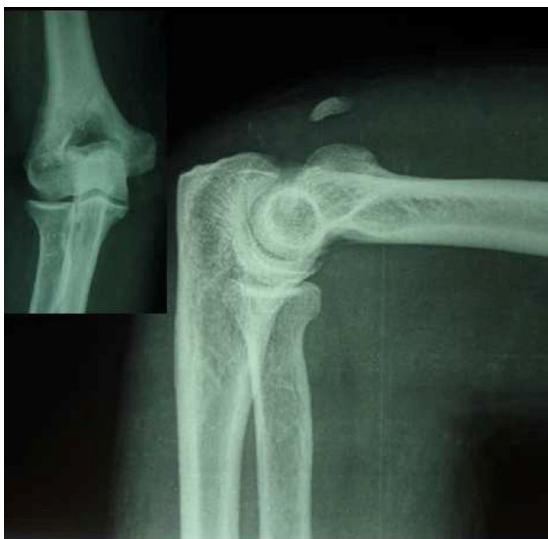
Figura 30 Fractura avulsiva de olecranon derecho. Archivo del Dpto. de Imágenes Hospital Alcívar.

físico se observa edema y equimosis en región posterior de codo con limitación para la extensión. En el estudio de imágenes se solicitó: Radiografía anteroposterior y lateral de codo derecho (Ver fig. 30), Ecografía (Ver fig. 31) y Tomografía axial computada de codo derecho (Ver fig. 32). Se diagnosticó fractura avulsiva del extremo proximal de olecranon más ruptura del tendón de tríceps braquial derecho.

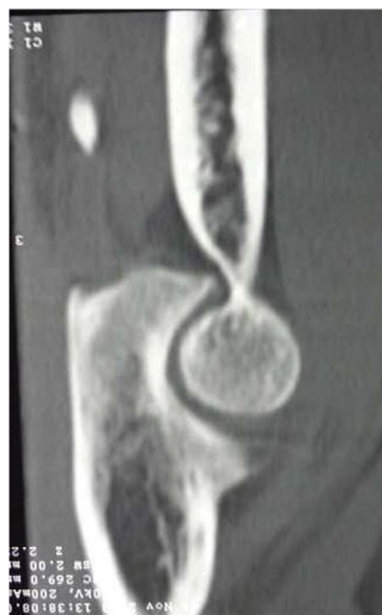
Figura 32 TAC de codo derecho: Fragmento óseo de 12x5 mm, localizado a 20 mm de extremo proximal del cubito - fractura de olecranon. Archivo del Dpto. de Imágenes Hospital Alcívar.

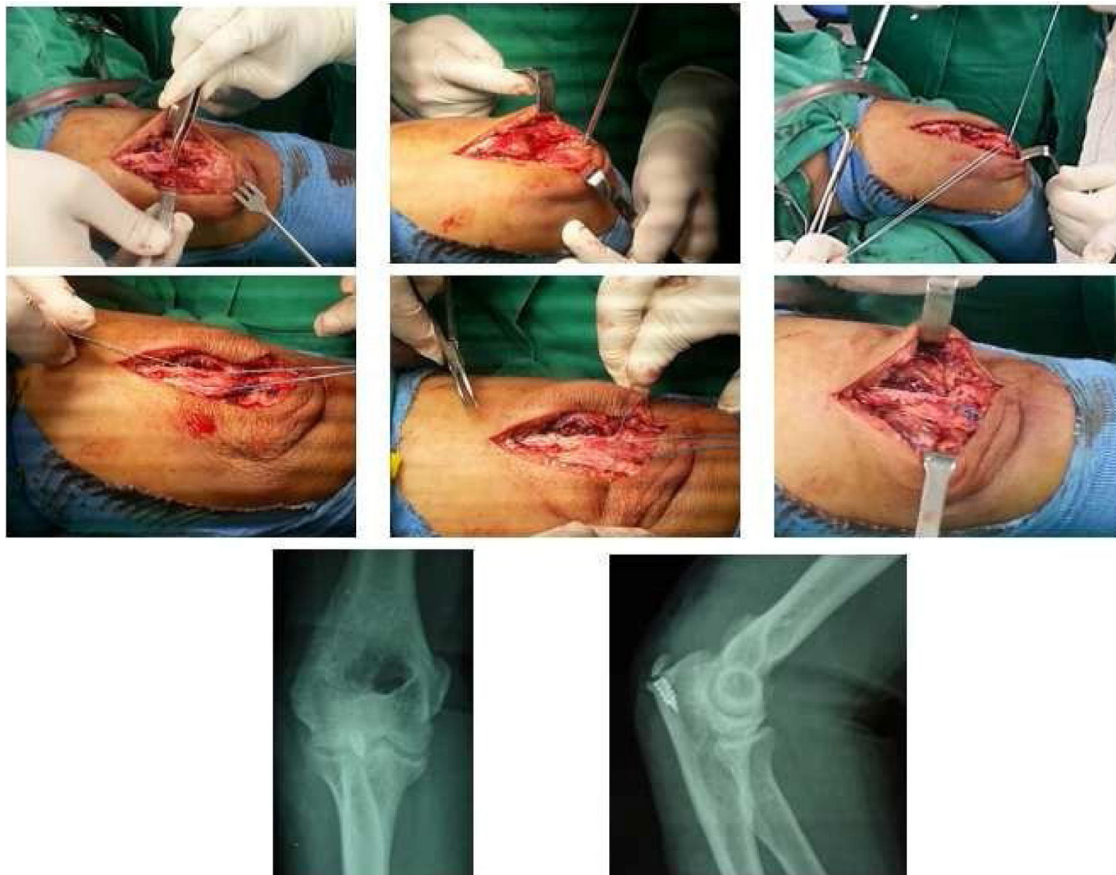
Figura 33 Reinserción del tendón tricipital en olecranon derecho. Archivo fotográfico y radiológico del Hospital Alcívar.

Manejo quirúrgico (Ver fig. 33):

Reinserción de tendón del tríceps braquial al extremo proximal del Olecranon derecho con tornillo arponado de titanio.

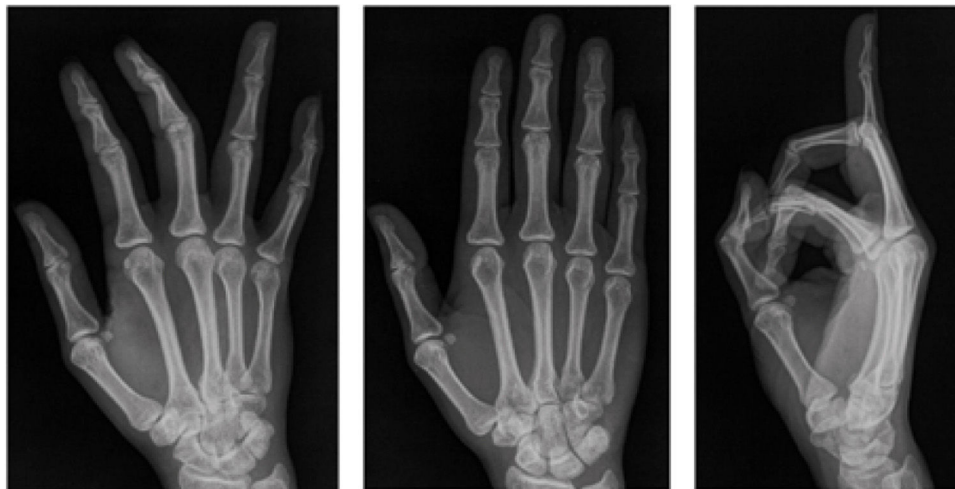
Figura 35 Proyecciones radiográficas en mano derecha no se observa lesión ósea. Archivo del Dpto. de Imágenes Hospital Alcívar.

En el estudio de imágenes se realizaron: Radiografías anteroposterior, oblicua y lateral de mano derecha (Ver [fig. 35](#)) donde no se observa lesión ósea y Ecografía en

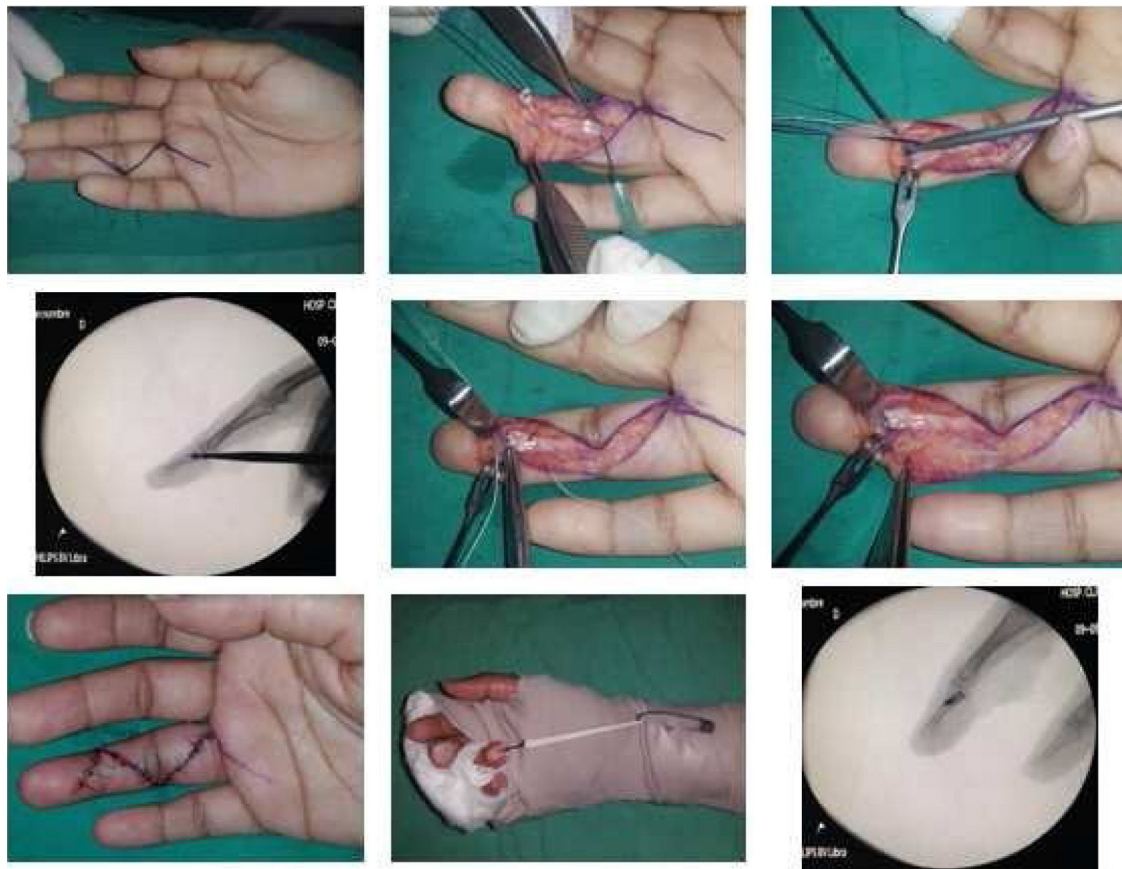
Figura 37 Reinscripción de tendón profundo de 4to dedo de mano derecha con miniarpon de titanio y sutura. Archivo fotográfico y radiológico del Hospital Alcívar.

Manejo quirúrgico (Ver [fig. 37](#)):

- Anclaje de miniarpon de titanio en base de falange distal de 4to dedo de mano derecha. Colocación de miniarpon de titanio en base de falange distal.

- Reinserción del tendón flexor profundo de 4to dedo con las suturas del arpón.

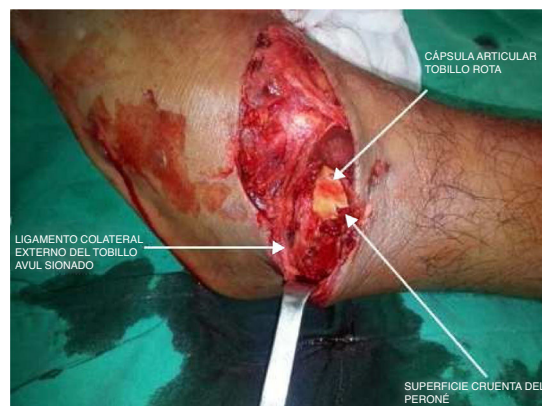
Figura 38 Herida de tobillo izquierdo con ruptura de capsula articular, avulsión del ligamento colateral externo y exposición del peroné. Archivo del Dpto. de Imágenes Hospital Alcívar.

Paciente masculino de 39 años de edad quien sufre accidente de tránsito (atropellado mientras conducía motocicleta). Al examen físico presenta herida en cara externa de tobillo izquierdo con exposición articular. Se realiza limpieza quirúrgica y exploración de herida donde se diagnostica ruptura de capsula articular, avulsión del ligamento colateral externo del tobillo y exposición de peroné. (Ver fig. 38)

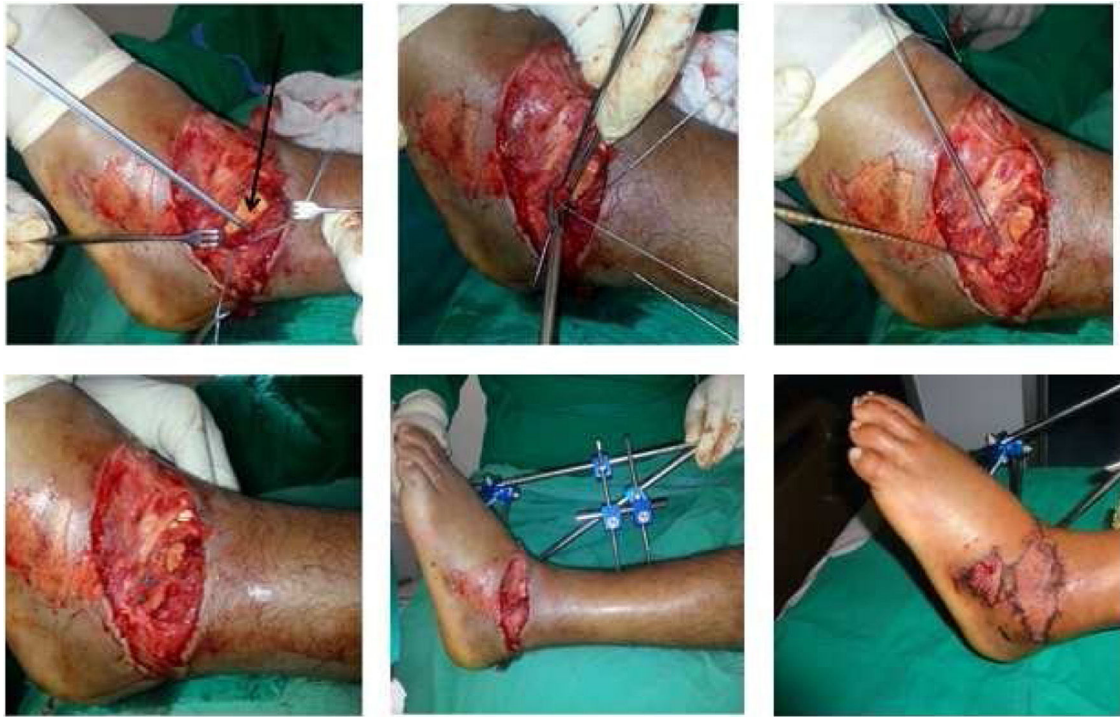
Figura 39 Reinserción del ligamento colateral externo con suturas de arpón de titanio y colocación de tutor externo. Archivo fotográfico Hospital Alcívar.

Manejo quirurgico (Ver fig. 39):

- lavado quirurgico (cultivos negativos).
- Anclaje de arpón de titanio 3.5 mm en superficie cruenta del peroné izquierdo
- Reinserción del ligamento colateral con las suturas del arpón.

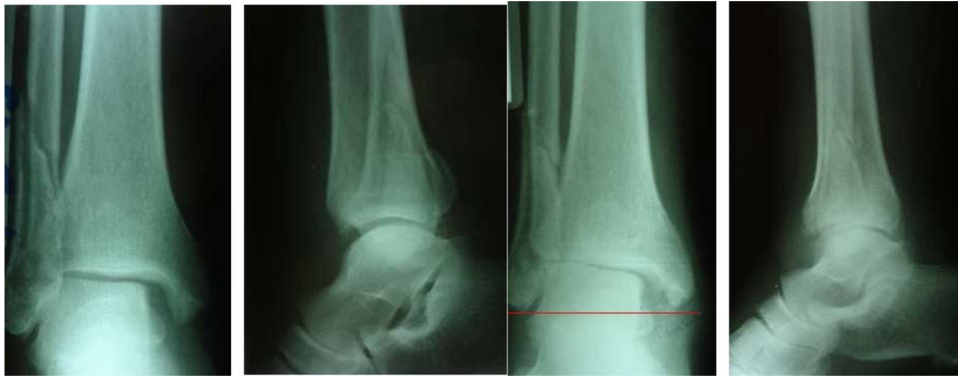
Figura 40 Consolidación viciosa del peroné año 2012 (izquierda). Evolución al mes de retiro de yeso, aumento de espacio claro (derecha). Archivo del Dpto. de Imágenes Hospital Alcívar.

En el estudio de imágenes se realizó radiografías anteroposterior y lateral de tobillo (Ver figs. 40, 41, 42) y Tomografía Axial Computada (Ver fig. 43). Se diagnostica consolidación viciosa del peroné y lesión del ligamento deltoideo por la presencia de espacio medio claro mayor de 4 mm.

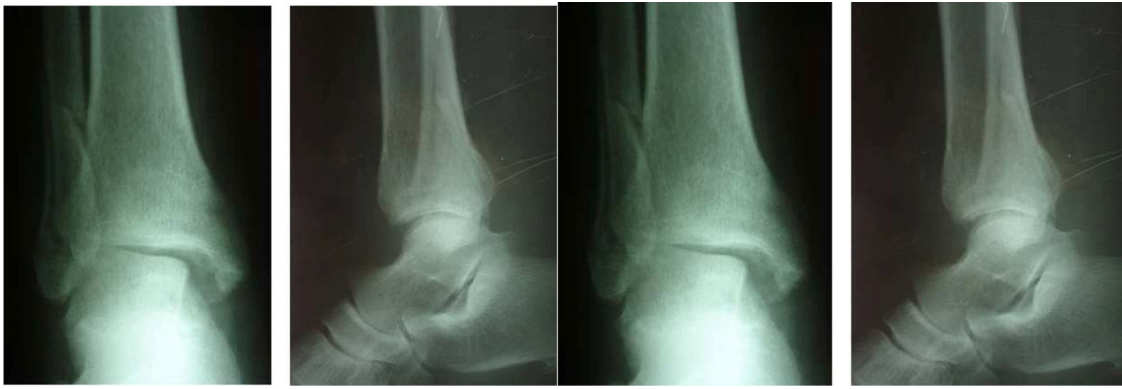
Figura 41 Consolidación viciosa del peroné. 3 meses de evolución (izquierda) y 7 meses de evolución (derecha). Archivo del Dpto. de Imágenes Hospital Alcívar.

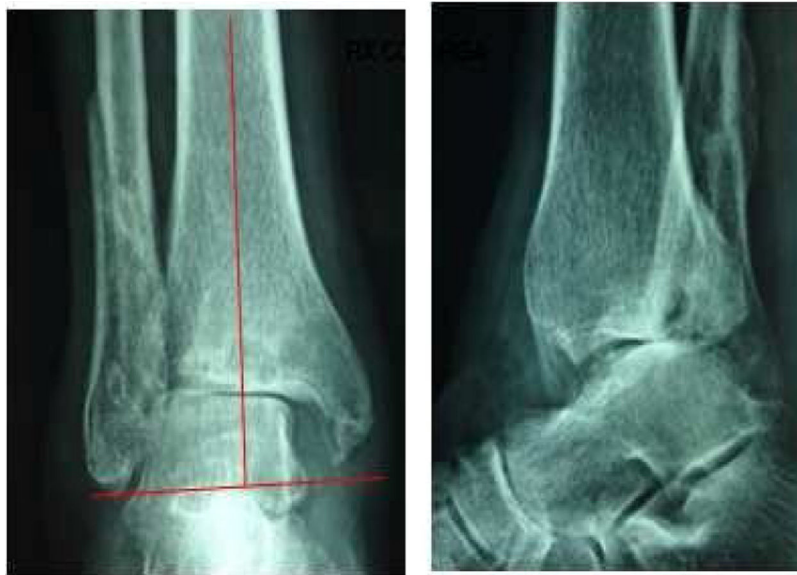
Figura 42 Consolidación viciosa del peroné. 9 meses de evolución. Archivo del Dpto. de Imágenes Hospital Alcívar.

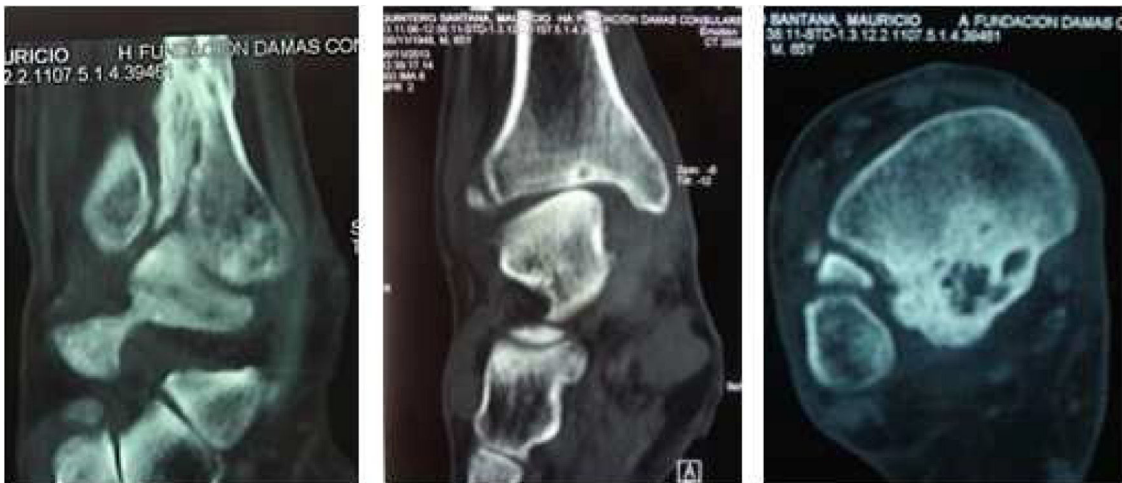
Figura 43 TAC de tobillo derecho: Fractura del peroné mal consolidada con ascenso del mismo (izquierda). Apertura entre el astrágalo y el maleolo tibial (centro). Región posteroexterna de la articulación del tobillo con signos de artrosis (derecha). Archivo del Dpto. de Imágenes Hospital Alcívar.

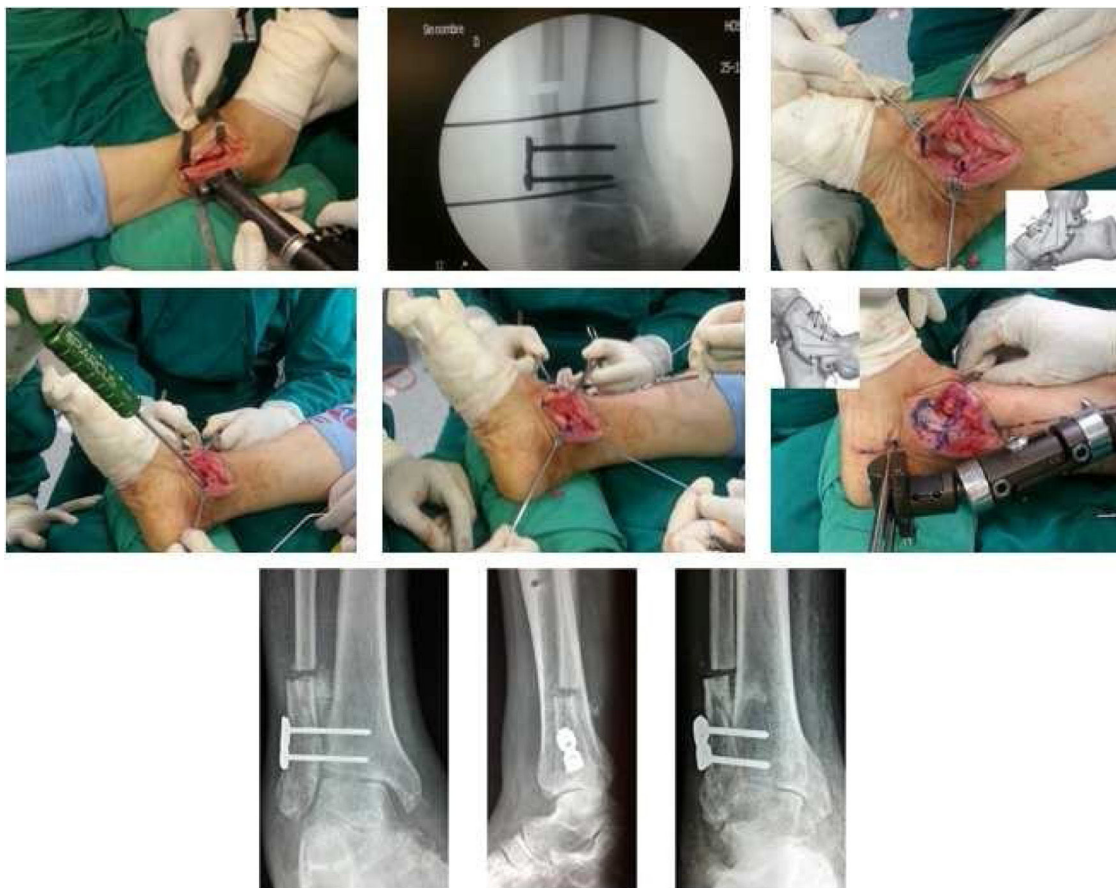
Figura 44 Osteotomía del peroné derecho, fijación de la sindesmosis, reconstrucción del Ligamento Deltoideo y fijación con tornillo arponado de titanio más colocación de tutor externo. Archivo fotográfico y radiológico del Hospital Alcívar.

Manejo quirurgico (Ver fig. 44):

- Osteotomía y descenso del maléolo peroneo derecho.
- Artrodesis de sindesmosis anterior.
- Reconstrucción de ligamento deltoideo derecho con fascia lata y fijación con tornillo arponado de titanio.
- Fijación externa para inmovilización y distracción articular.
