Morfodinámica costera en la playa Bailén, costa sur del occidente de Cuba, entre los años 2003-2013

Coastal Morphodynamics at Playa Bailén, Southwestern Cuba, 2003-2013

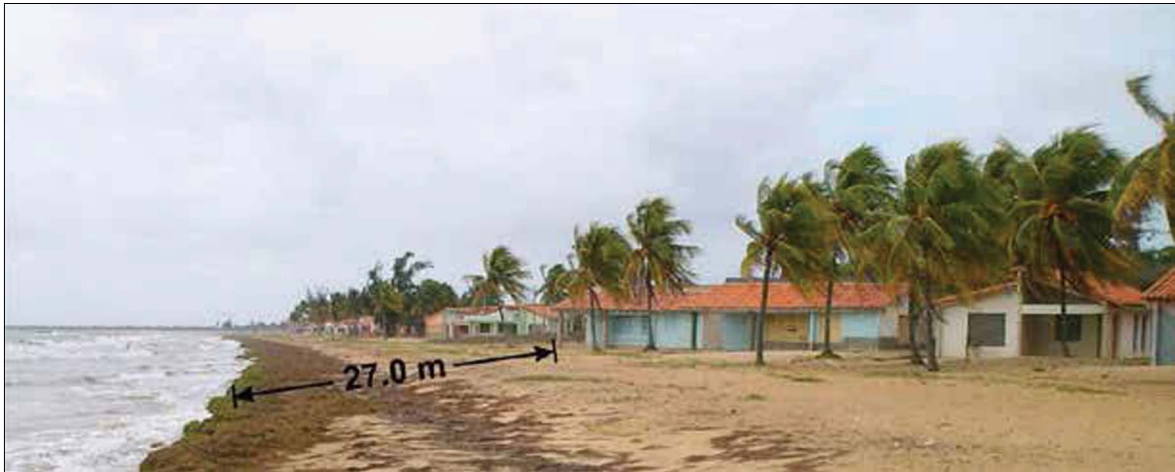
Figura 9. Posición de las construcciones respecto a las dunas en el sector norte de la playa Bailén. La cercanía de las construcciones acelera los procesos erosivos, especialmente frente a eventos meteorológicos extremos.

frontal al mar actúan negativamente al facilitar los procesos erosivos de las olas de tormenta, este es el caso del sector norte de la playa Bailén. Según Juanes (2006), en un perfil natural de playa las olas

De manera opuesta, en las playas con construcciones en dichas condiciones inadecuadas, las olas que chocan con la berma y las dunas frontales son reflejadas, provocando que la energía suspenda una mayor cantidad de arena, la que es transportada por las corrientes litorales fuera de la línea de rompiente, predominando el “efecto reflexivo” del relieve costero.
