# Ampliación del puente de Los Santos en la A-8 de 12,00 a 24,60 metros, sin cortes de tráfico

*Widening of Los Santos Bridge on A-8 highway, from 12.00 to 24.60 meters, without interrupting traffic*

Hugo Corres Peiretti<sup>a,\*</sup>, Ignacio García-Arango<sup>b</sup>, Alejandro Pérez Caldentey<sup>a</sup>,  
Óscar Ramón Ramos<sup>c</sup>, Óscar Domínguez Aguilar<sup>d</sup> y Luis Peset González<sup>d</sup>

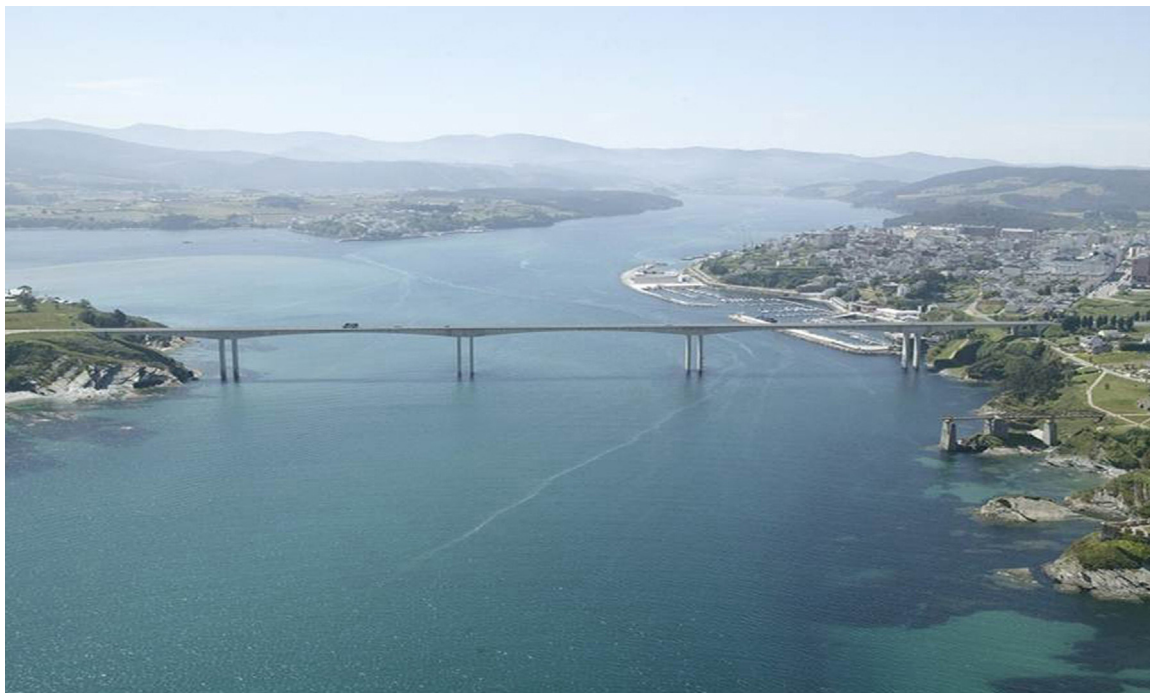
Figura 1. Vista general del puente de Los Santos antes del comienzo de los trabajos de ampliación.

autónomas de Galicia y Asturias. El puente tiene una longitud de 600 m, dividida en 5 vanos, 2 extremos de 75,00 m y 3 centrales de 150,00 m (figs. 1 y 2). Fue construido por voladizos sucesivos al comienzo de los años ochenta del pasado siglo [1]. Una de las grandes dificultades del proyecto de ampliación y de su construcción ha radicado en el hecho de que debía mantenerse el puente abierto al tráfico durante la ejecución de las obras.

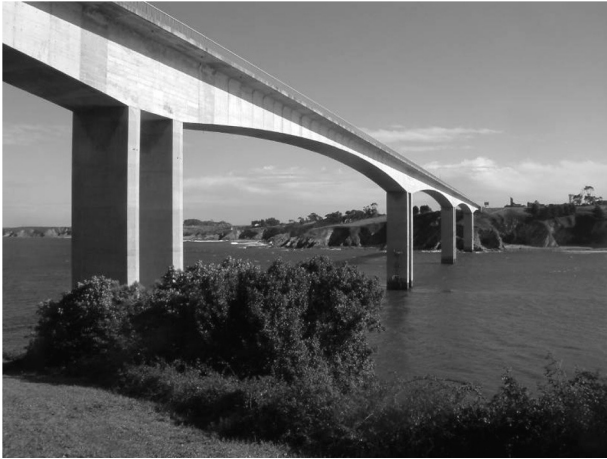
Figura 3. Fotografía previa a la ampliación del puente de Los Santos.

El puente consta de 5 vanos de luces 75,00 + 3 × 150,00 + 75,00 m más un vano adicional, en el lado Galicia, de 12,00 m de luz, que salva un camino. La longitud total del puente es, por tanto, de 612,00 m (figs. 3 y 4).

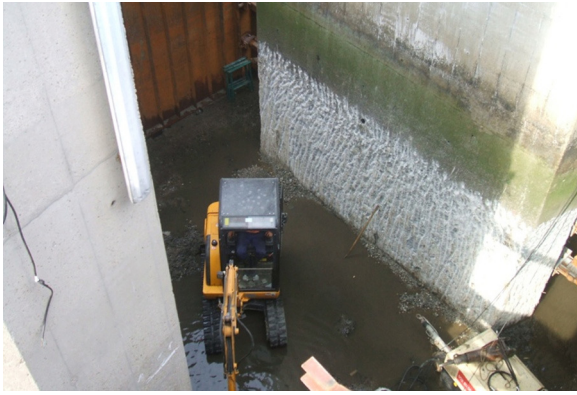
Figura 12. Vista del espacio entre fustes de la pila. Se distingue la superficie rugosa.

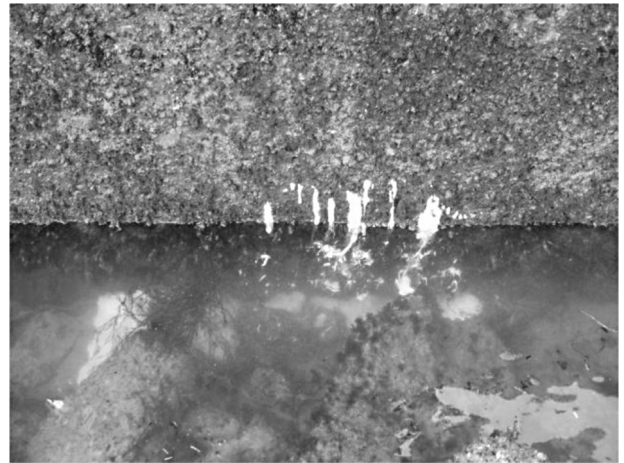
Figura 13. Resina inyectada en las zapatas saliendo por oquedades del hormigón.

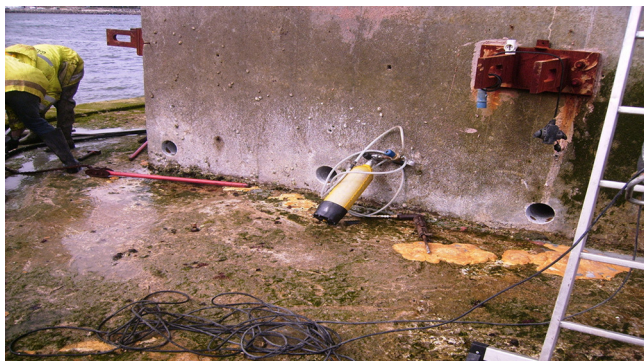
Figura 15. Refuerzo de la cimentación de las pilas laterales. Operaciones de perforación.

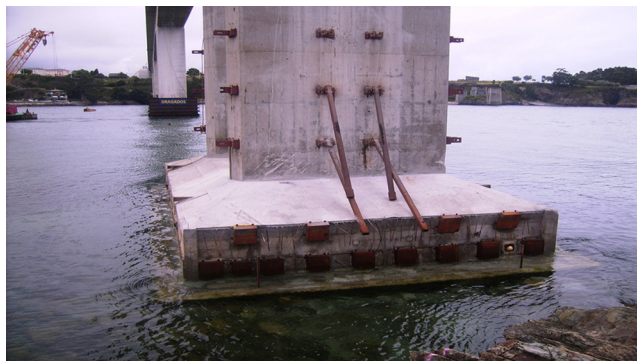
Figura 16. Solución final pretensada de la cimentación de las pilas laterales.

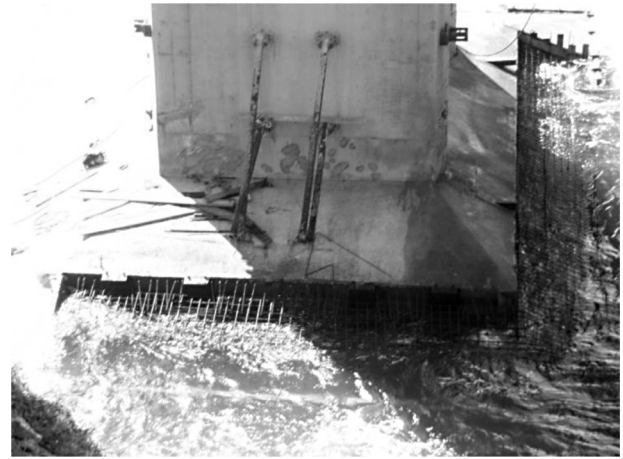
Figura 18. Construcción del zuncho perimetral de pila 4.

A partir de las inspecciones submarinas, y puesto que el proyecto original lo contemplaba, se decidió además diseñar un zuncho perimetral que envolviese tanto la zapata o encepado preexistente como las nuevas cimentaciones de las pilas 1 y 4 (**figs. 17 y 18**).

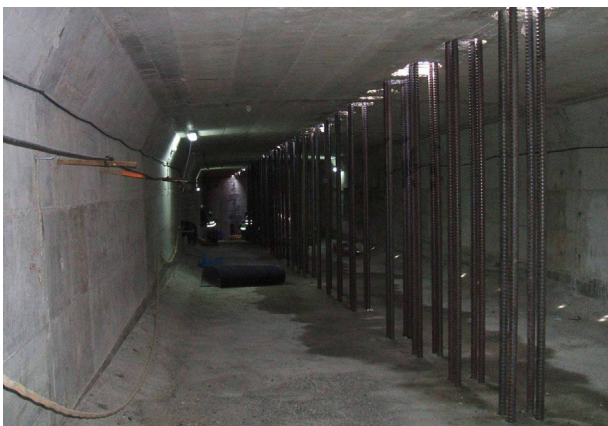
Figura 22. Fotografía de las barras de cortante del alma central. Obsérvense los taladros de la losa superior, realizados mediante hidrodemolición, para evitar daños en la armadura de la losa superior necesaria para las nuevas cargas.

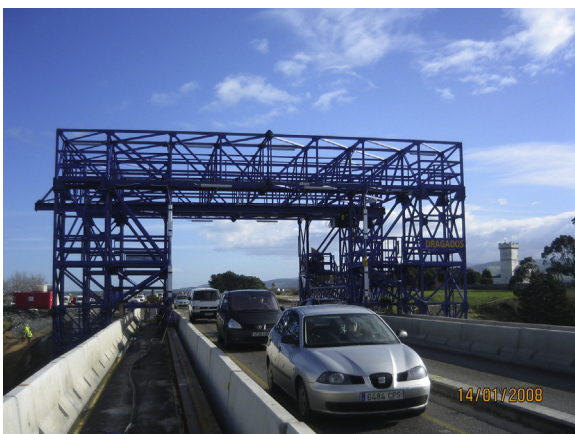
Figura 25. Cimbra móvil para montaje de vigas transversales y cajón longitudinal metálico.

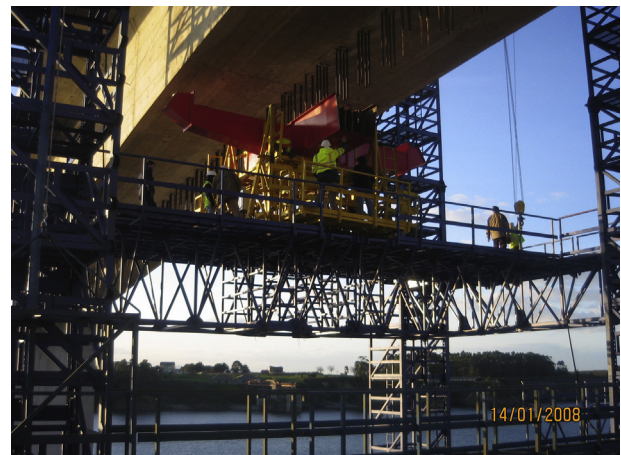
Figura 26. Colocación de un módulo en su emplazamiento definitivo.

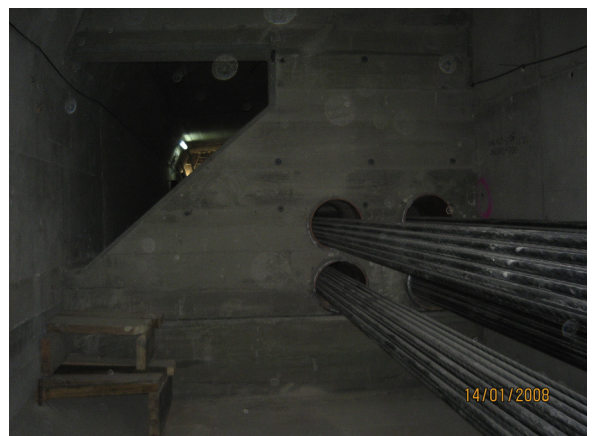
Figura 29. Vista del pretensado exterior dentro del cajón atravesando un rigidizador transversal dispuesto solo para limitar la distorsión del tablero.

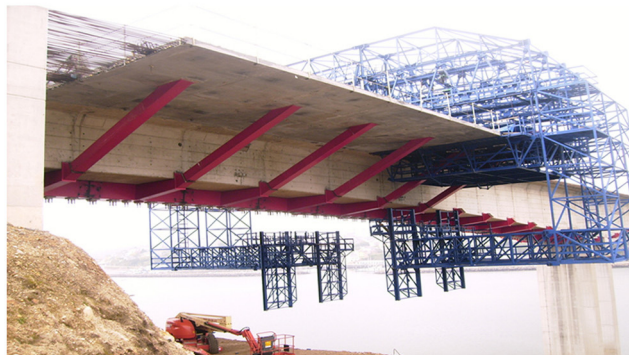
Figura 33. Cimbra móvil para la instalación de jabalcones y hormigonado de la losa ampliada.

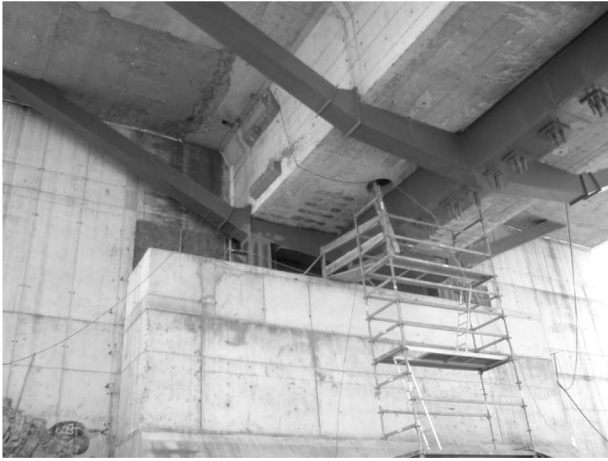
Figura 39. Fotografía de la ampliación del estribo del lado Asturias.

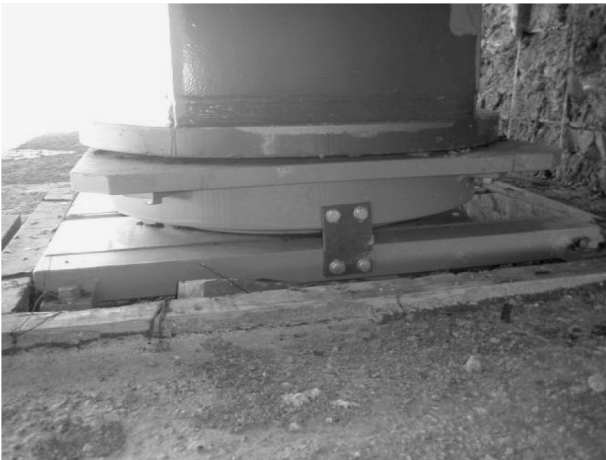
Figura 42. Aparatos de apoyo tipo POT. Puede observarse que, contrariamente a lo habitual, la placa de deslizamiento se dispuso debajo del apoyo para facilitar el centrado del apoyo en la pata metálica.

Se dispusieron 2 apoyos tipo POT de 7.000 kN de carga vertical máxima en servicio, uno de ellos libre y otro guiado en sentido longitudinal (fig. 42). Al disponer 2 apoyos en lugar de

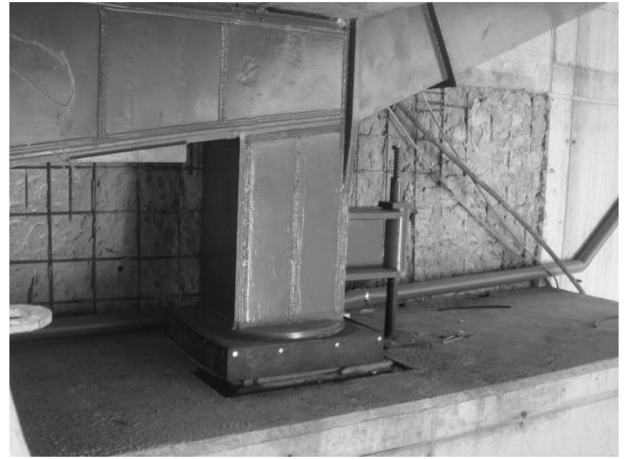
Figura 44. Fotografía de una de las nuevas patas de apoyo dispuestas en los estribos. Se puede ver una de las barras del sistema antivuelco del tablero y el faldón de protección dispuesto en el POT.

La estructura de apoyo en estribos se compone de una viga transversal, 2 patas de apoyo y 2 barras ancladas al estribo (figs. 43 y 44).

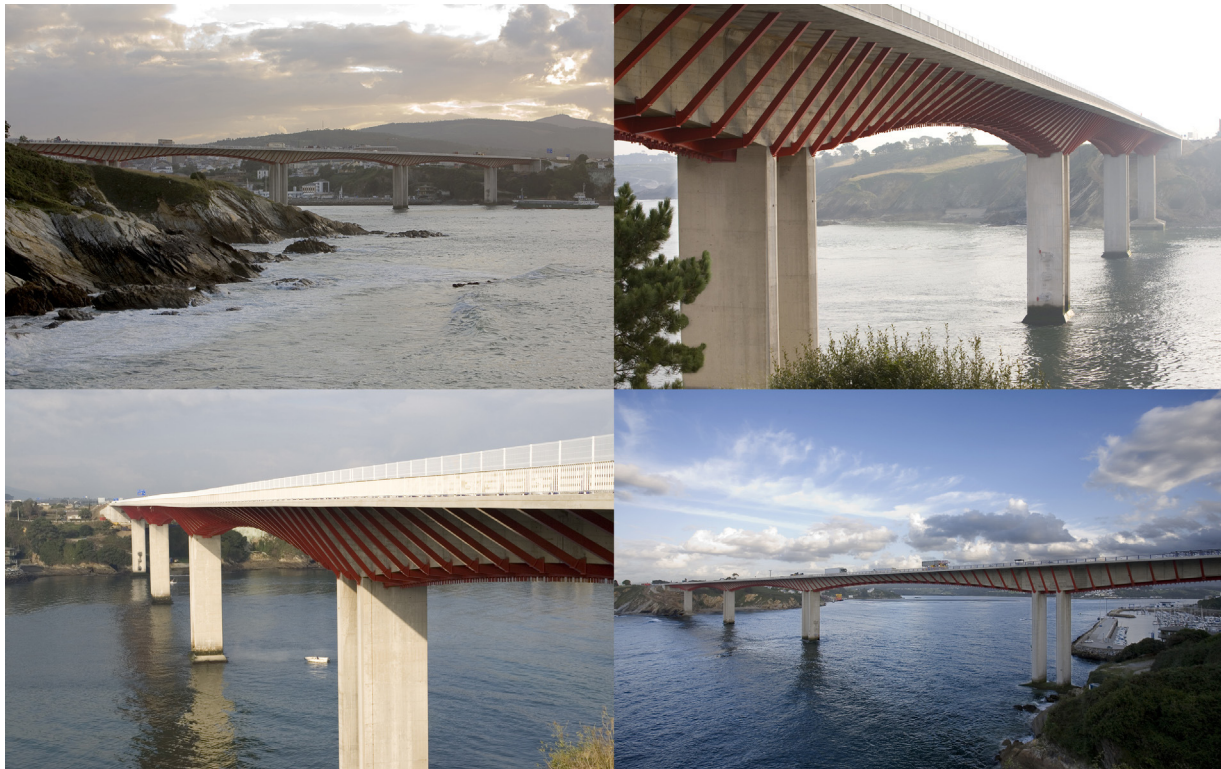
Figura 45. Vista del puente de Los Santos con las obras de ampliación terminadas.

en el proceso de tesado de los tendones de pretensado, etc., han supuesto dificultades adicionales en el camino hacia la solución final. Finalmente, un proyecto de estas características pone de manifiesto cómo la ingeniería puede proporcionar un resultado final que combina belleza y utilidad, aun cuando la formulación del problema esté fuertemente condicionada, entre otras cosas, por la estructura existente (fig. 45).
