# Estrategias de intervención estructural sobre edificios del patrimonio histórico industrial de Madrid: realizaciones recientes

## *Structural refurbishment strategies for industrial heritage buildings in Madrid: Recent examples*

Juan Rey Rey<sup>a</sup>, Pablo Vegas González<sup>b</sup> y Jacinto Ruiz Carmona<sup>c,\*</sup>

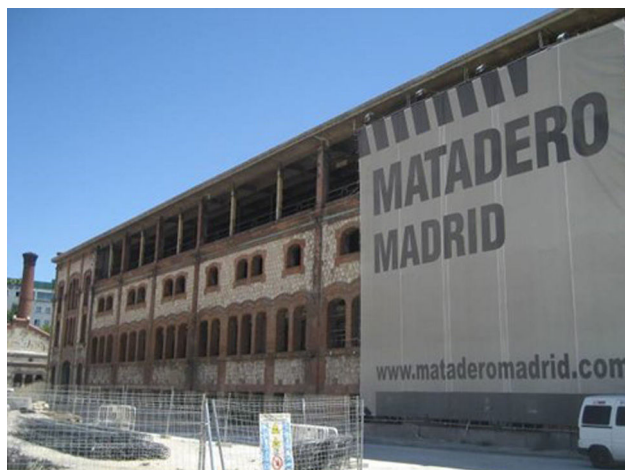
Figura 3. Vista exterior de la nave 8.

Las naves 8 y 9 son las de mayor tamaño de todo el conjunto de Matadero (70 × 34 m y 94 × 24 m, respectivamente), disponiendo estructuras formadas por pilares, vigas y losas de hormigón armado y muros perimetrales de fábrica (figs 3 y 4). Como punto de partida para la elaboración del proyecto de intervención se contaba con un informe de «Inspección y caracterización de los materiales» realizado por el CEDEX [4], así como con un «Estudio de caracterización de cimentación» realizado por LCC [5], además del preceptivo estudio geotécnico [6].

La estructura de hormigón presentaba un deficiente estado de conservación: además de su baja capacidad portante (la resistencia característica estimada fue de entre 5 y 10 N/mm<sup>2</sup>), la patología más importante era la generalizada corrosión de las armaduras. Por todo lo indicado, no se recomendaba el aprovechamiento

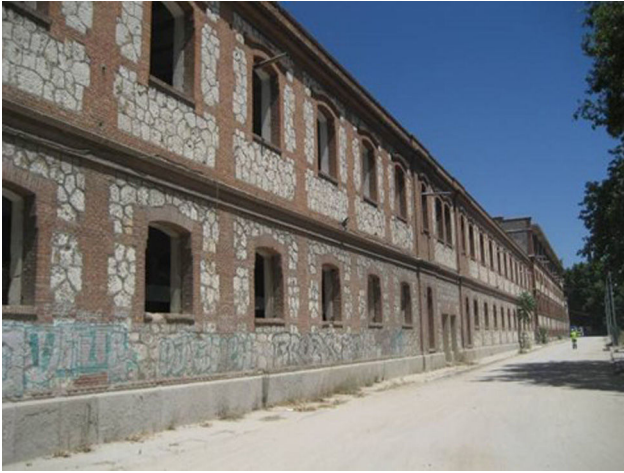
Figura 4. Vista exterior de la nave 9.

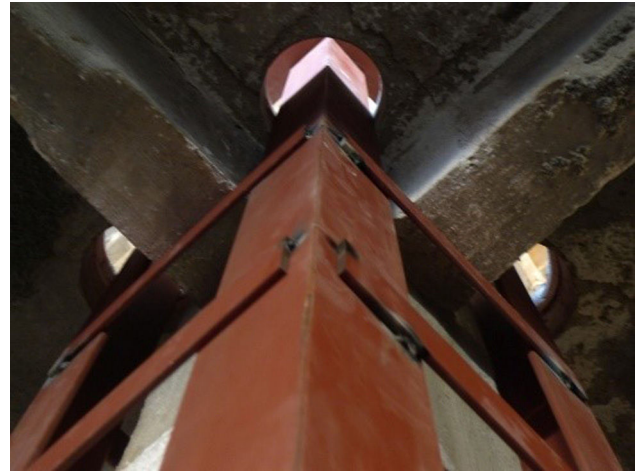
Figura 6. Pilares ya ejecutados pasando a través del forjado.

Por otra parte, el punto arquitectónico de partida era conseguir que la estructura existente y la nueva cohabitaran en el mismo espacio sin que se eliminaran mutuamente. La potencia visual de la estructura de hormigón, una de las primeras construidas en España, no debía ser alterada por la estructura metálica, que para conseguir esta independencia finalmente se opta por separarla claramente de la estructura de hormigón (figs. 5 y 6).

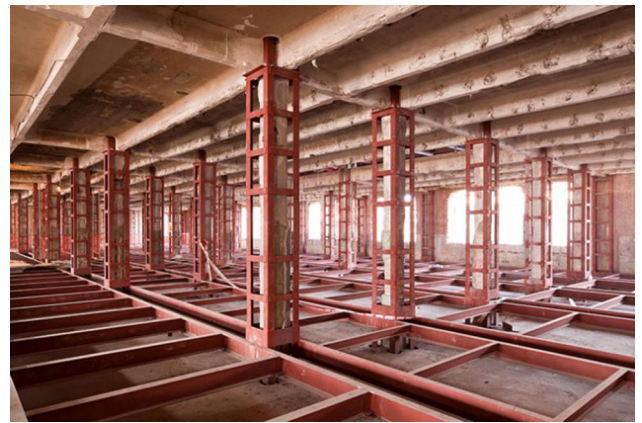
Figura 7. Nueva estructura metálica en nave 8.

De este modo se planteó la construcción de una nueva estructura metálica dentro de la existente que soportaría las nuevas cargas, disponiendo además los forjados sobre las plantas existentes para dejar en primer plano los techos de hormigón visto originales. Por tanto, la nueva estructura metálica se dimensionó para soportar el 100% de las cargas previstas para los nuevos usos, quedando la estructura existente sin misión portante (excepto la necesidad de sostenerse a sí misma), lo cual se comprobó que era factible una vez reparados los daños existentes en la misma (figs. 7 y 8).

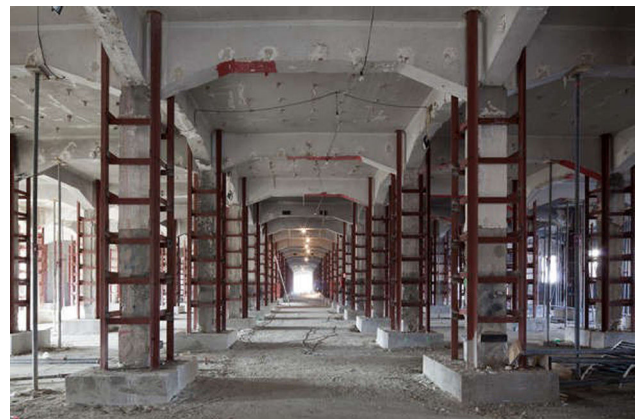
Figura 8. Nueva estructura metálica en nave 9.

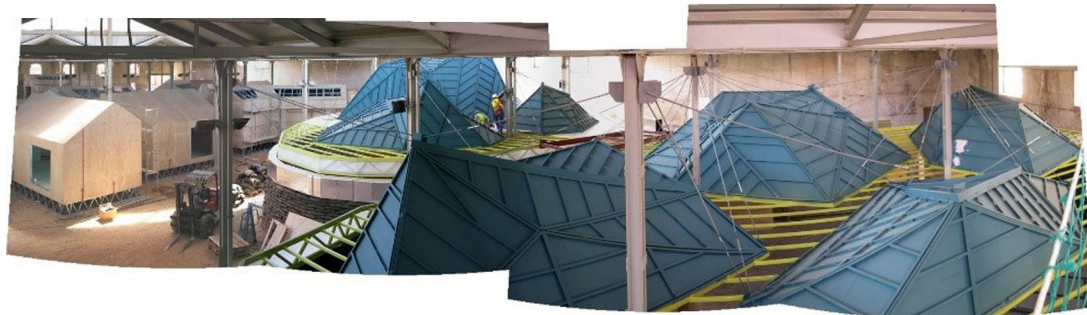
Figura 10. Nuevas estructuras de acero colgadas de la estructura principal de la nave.

que se configuró a través de nuevas estructuras con un lenguaje claramente diferente al de las naves existentes: estructuras ligeras colgadas, estructuras formadas por sacos de tierra, etc. [8] (fig. 10).

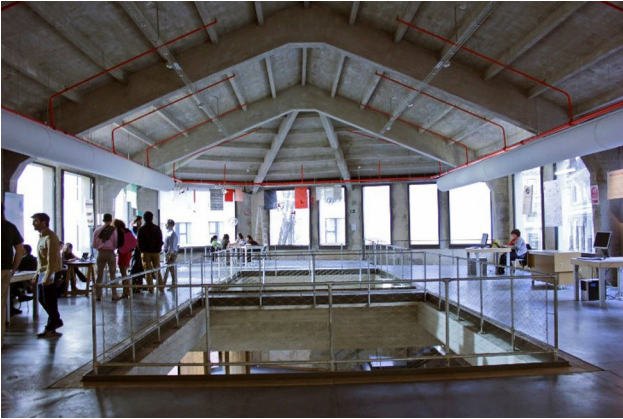
Figura 16. Vista del interior de la Serrería, fotografía del edificio en su estado actual.

Para la redacción del Proyecto de Ejecución se contó con un Informe de evaluación de la estructura existente, redactado por Geocisa, en el que se concluía la necesidad de refuerzo de buena parte de los elementos principales. Dado el alto valor histórico y estético de la estructura, era el deseo tanto de los arquitectos autores del proyecto como de los técnicos del Ayuntamiento de Madrid poder preservar la estructura original lo más intacta posible (figs. 15 y 16).

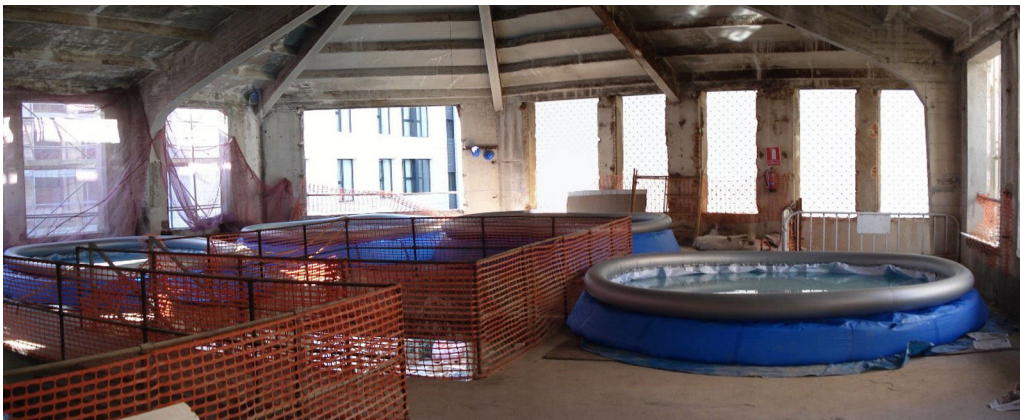
Figura 17. Vista de las bañeras de agua usadas para la prueba de carga de los forjados.

Debido a la existencia de dos informes con conclusiones contradictorias, los técnicos del Ayuntamiento de Madrid propusieron la realización de una prueba de carga. La prueba de carga se planteó para evaluar la capacidad resistente y se realizó de acuerdo a los requisitos establecidos en la normativa EHE vigente en el momento en el que se realizó el proyecto. Los resultados de la prueba verificaron el correcto comportamiento de la estructura y, por tanto, pudo finalmente evitarse el refuerzo de la estructura existente (fig. 17).

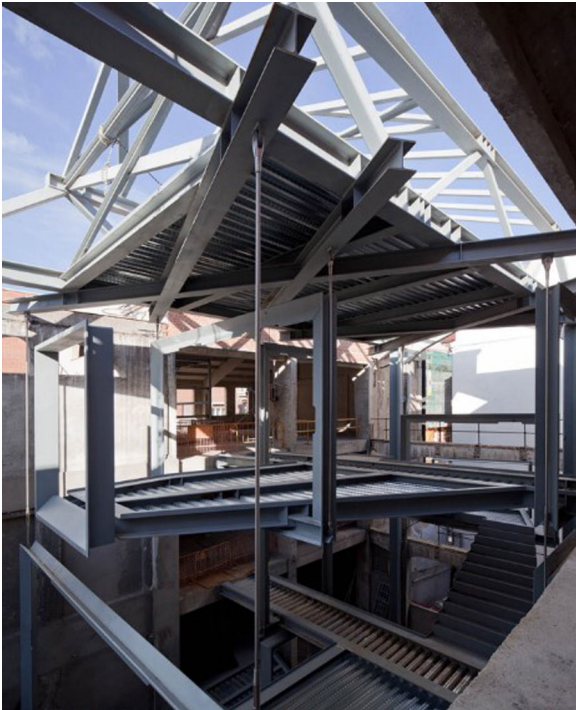
Figura 19. Vista general de la estructura metálica del núcleo de comunicación durante el proceso constructivo.

Una vez más, los nuevos elementos estructurales se proyectaron con un lenguaje claramente contemporáneo como confrontación a lo existente [8]: en este caso se planteó la ubicación de un nuevo núcleo de comunicaciones en la zona que ocupaba un pabellón añadido posteriormente a la estructura original y que el proyecto contemplaba demoler. Este nuevo núcleo se plantea con una estructura de acero colgada de unas nuevas cerchas a su vez apoyadas en 4 nuevos pilares con forma de Y [13]. Los cerramientos son textiles tensados. Dada la complejidad geométrica de la estructura metálica, se desarrolló

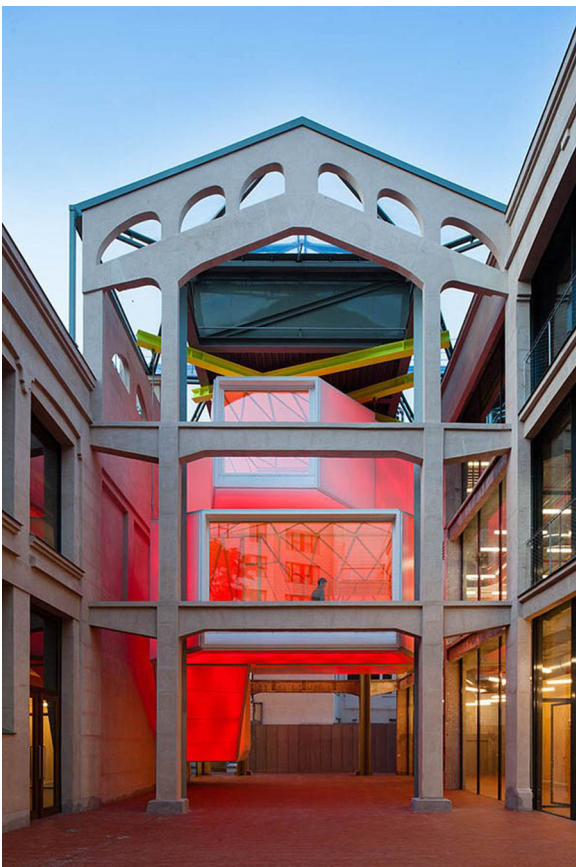
Figura 20. Vista de la nueva estructura metálica desde el patio.

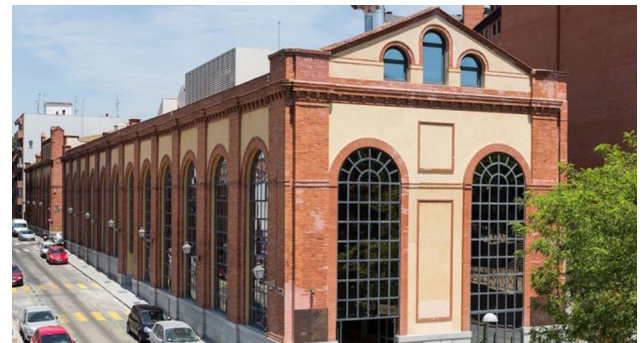
Figura 22. Vista exterior del edificio.

El edificio de 1892 era una nave diáfana, con una estructura de muros perimetrales de fábrica y cerchas metálicas en cubierta (fig. 22). En una intervención posterior el edificio había
