Fragilização por hidrogénio no aço ABNT 10B22 modificado carbonitretado temperado e revenido a 400°C

Hydrogen embrittlement of ABNT 10B22 modified steel carbonitrited quenched and tempered at 400°C

C.S. Brandolt*, F.V. Gonçalves, R.M. Schroeder, C. F. Malfatti

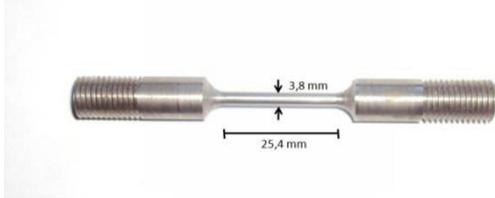
Fig. 1. Corpo de prova utilizado nos ensaios de tração conforme Norma NACE TM177-90.

Para a realização deste trabalho, foi utilizado o aço ABNT 10B22 modificado, cuja composição química é apresentada na Tabela 1. As amostras foram retiradas em barras de um rolo de arame de diâmetro 11,60 mm. Posteriormente, foram usinadas nos padrões para ensaio de tração conforme Norma NACE TM 177-90 [9] de acordo com a Fig. 1.

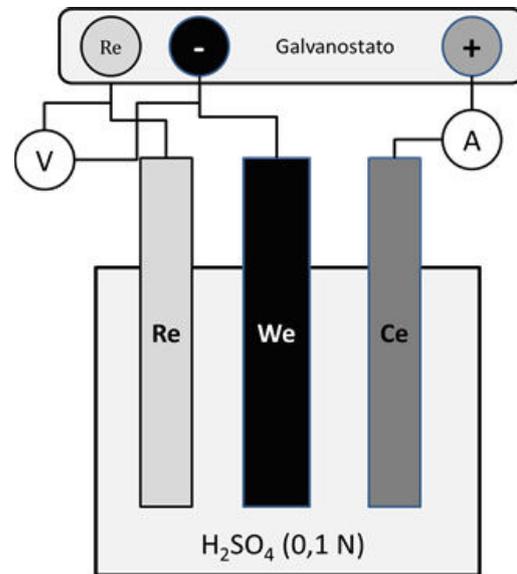
No presente circuito, RE é o eletrodo de referência (eletrodo de calomelano supersaturado - ECS), CE é o contra eletrodo (eletrodo de platina) e WE é o eletrodo de trabalho (corpo de prova). A solução utilizada foi de H_2SO_4 0,1 N, e o tempo de aplicação da corrente catódica de 4 horas nas seguintes condições de variação de corrente: 10mA/cm², 20mA/cm² e 30mA/cm² [8,10].

Fig. 2. Circuito galvanostático catódico.

Para a introdução forçada de hidrogênio no material, realizamos a montagem de um sistema galvanostático utilizando o circuito da Fig. 2 que esquematiza uma célula de três elétrodos.

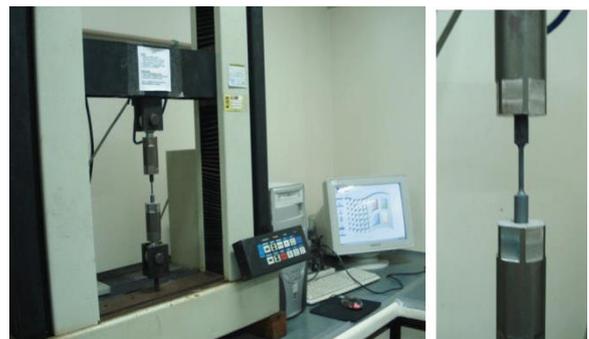
Fig. 3. (a) Máquina de ensaios de tração com computador para aquisição de dados e (b) corpo de prova em tração (LAPEC-UFRGS).

A Fig. 3 (a) mostra o equipamento utilizado e o computador para aquisição dos dados conectado ao mesmo. Já a Fig. 3 (b) mostra o corpo de prova já colocado no equipamento em funcionamento.

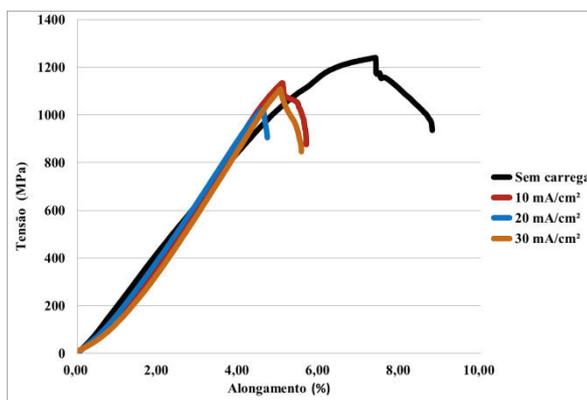
Fig. 4. Curvas tensão X deformação para as amostras nos três níveis de carregamento, empregados nesse trabalho, e sem carregamento.

A partir da Fig. 4 vemos que, para todas as correntes catódicas de carregamento de hidrogênio empregadas nesse trabalho, ocorreu uma diminuição dos valores de máxima tensão, alongamento e tenacidade do material. Além disso, a medida que a densidade de corrente (intensidade) de carregamento aumenta, a partir da amostra sem carregamento para 10 mA/cm² e para 20 mA/cm², vemos uma diminuição mais acentuada dessas propriedades. Este comportamento está de acordo com o encontrado na literatura já que um dos mecanismos possíveis de atuação do hidrogênio absorvido no material seria pelo enfraquecimento (atua enfraquecendo) das ligações químicas na rede cristalina, o que faz com que os modos de fratura passem de modo dúctil para frágil, resultando em diminuição da tenacidade e alongamento [6,11].

A Fig. 4 exibe os valores obtidos nos ensaios de tração com baixa taxa de deformação para os 4 corpos de prova revenidos a 400°C.

Entretanto, o carregamento de 30 mA/cm², apesar de apresentar uma redução nas propriedades mecânicas em relação ao aço sem carregamento, apresentou um aumento nas propriedades se comparado com o

carregamento de 20 mA/cm², tendo comportamento similar à amostra com carregamento de 10 mA/cm². Este comportamento não seria o esperado na medida em que, quanto maior a densidade de corrente aplicada, maior a quantidade de hidrogênio introduzido no material [8] e maiores deveriam ser os efeitos da fragilização por hidrogênio no material. Contudo, o modo de fratura apresentado por este material, associado a presença de camada carbonitretada pode esclarecer este comportamento mecânico diferenciado.

Em materiais carbonitretados, a ruptura pode ocorrer em duas etapas. Inicialmente se rompe a camada externa, mais frágil, representada na curva do ensaio de tração por uma queda brusca na tensão, e em um segundo momento a região interna do material se rompe após uma deformação plástica. Essa deformação posterior vai ocorrer dependendo do tamanho e do raio de curvatura na ponta da trinca formada na primeira ruptura (da camada carbonitretada), e do grau de fragilidade do núcleo (em função do tratamento térmico ou do teor de hidrogênio presente).

Na temperatura de revenido de 400°C empregada nesse trabalho nota-se que a queda ocorrida no aparecimento da fissura inicial no carregamento de 30 mA/cm² foi muito pequena o que poderia indicar uma fissura inicial também pequena, induzindo uma menor concentração de tensões e permitindo ao núcleo deformar mais, que nos demais carregamentos, mesmo que com densidades de corrente catódicas menores.

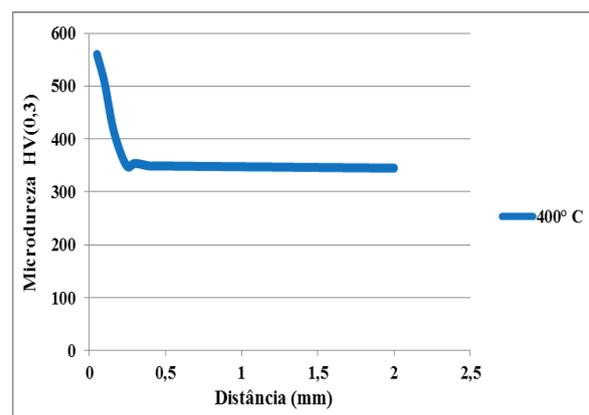
Fig. 5. Curva de dureza para o aço sem hidrogênio.

Neste perfil foram feitas diversas medidas de dureza de uma amostra transversal do corpo de prova de tração na região do comprimento útil. Para o gráfico em questão, considera-se zero como a superfície do material e a medida que a distância em milímetros

aumenta a partir da superfície, estamos nos aproximando do centro da amostra. No gráfico apresentado temos o primeiro ponto situado a 0,05 mm da superfície, na região onde existe a superfície carbonitretada, e o último ponto, se situa a 2 mm da superfície do material, onde já não há evidências de carbonitreção. A fragilização por hidrogênio tende a acontecer nas regiões mais tensionadas, locais mais próprios para a migração do hidrogênio atômico [12]. Por isso que na superfície temos maior influência do hidrogênio no sentido de fragilizar o material, já que lá encontramos maiores valores de dureza concentrando o início do processo de fratura na superfície das amostras.

A curva com perfil de dureza para o aço está na Fig. 5.

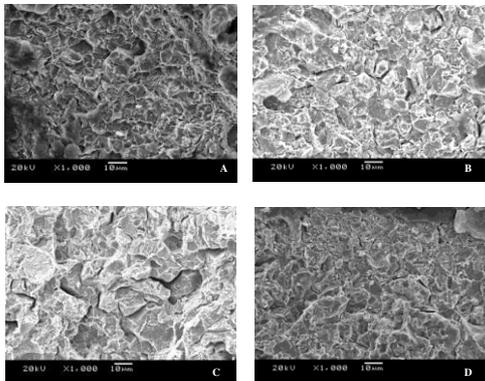
Fig. 6. Morfologia das fraturas na superfície das amostras revenidas a 400 °C. (A) Sem carregamento. (B) 10 mA/cm². (C) 20 mA/cm². (D) 30 mA/cm². MEV.

A partir da Fig. 6 observa-se que com o carregamento o micromecanismo de fratura passa de mista (clivagem, intergranular, coalescência de microcavidades) para predominantemente intergranular, caracterizando a fragilização por hidrogênio. Isto ocorre porque um dos mecanismos de atuação do hidrogênio dentro do material, é através da diminuição da energia coesiva dos contornos de grão, o que facilita a ocorrência de fraturas intergranulares que precisam de pouca energia para se propagar. A razão do enfraquecimento das ligações deve-se à própria presença do hidrogênio na região dos

A Fig. 6 mostra a morfologia das fraturas na região da superfície carbonitretada dos corpos de prova, obtidas por microscopia eletrônica de varredura para os três níveis de carregamento e sem carregamento. Já na Fig. 7 temos a superfície de fratura, na região do núcleo dos corpos de prova, para os mesmos corpos de prova.

Por esta razão também encontramos trincas e locais de aprisionamento do hidrogênio nos contornos de grão, conforme pode ser visto nas Fig. 6 (b), Fig. 6 (c) e Fig. 6 (d). Essas trincas também aparecem em maior quantidade na Fig. 6 (b) que mostra a superfície da amostra com carregamento de 20 mA/cm².

Já para o carregamento de 30 mA/cm² observa-se uma menor variação de mudança do tipo de fratura na superfície, em comparação aos carregamentos de 10 mA/cm² e 20 mA/cm². Este comportamento esta de acordo com os resultados encontrados nas curvas de tração.

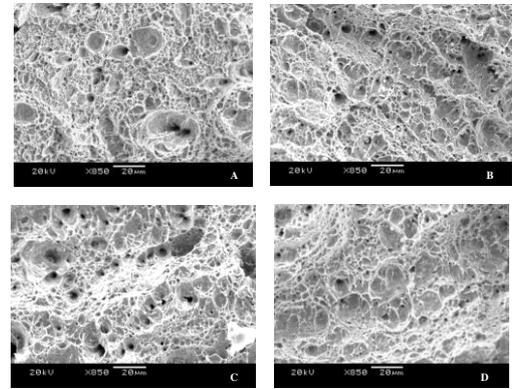
Fig. 7. Morfologia das fraturas do núcleo das amostras revenidas a 400 °C. (A) Sem carregamento. (B) 10 mA/cm². (C) 20 mA/cm². (D) 30 mA/cm². MEV. Aumento 850X.

Na região do núcleo, cujas imagens de fratura estão na Fig. 7, devido ao fato desta região não sofrer os efeitos fragilizantes e endurecedores da carbonitretação, observamos um modo de fratura predominantemente dúctil, com maior presença de microcavidades que na superfície, para todos os níveis de carregamento e sem carregamento. Entretanto mudanças podem ser observadas no modo de fratura nessa região pela presença do hidrogênio, tal como variações na profundidade das microcavidades o que representa um indicativo de que o hidrogênio influencia na plasticidade e ductilidade do material [6,13].

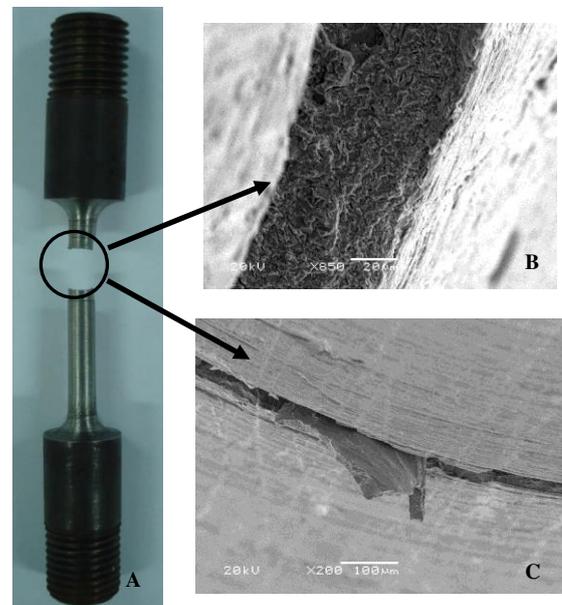
Também foram obtidas imagens da superfície lateral do corpo de prova na região onde surgiram trincas durante o ensaio de tração (Fig. 8). Na Fig. 8 (a), temos uma foto do corpo de prova fraturado, indicando o local onde surgiram as trincas. Já na Fig. 8 (b) e na Fig. 8 (c), são exibidas imagens de MEV, apresentando com maior amplitude a morfologia das trincas.

Fig. 8. Trincas laterais surgidas durante os ensaios de tração. Em (A) foto do corpo de prova indicando o local onde surgem as trincas, em (B) região da trinca em MEV com aumento de 200x, e em (C) região da trinca em MEV com aumento de 50x.

Durante a realização dos ensaios de tração foi observado o surgimento de diversas trincas laterais que não se propagaram pelo núcleo (Fig. 7). Provavelmente a fratura também se originou de uma dessas trincas, a qual possuía a geometria mais favorável, em relação às demais para a ocorrência da fratura. As trincas, na região carbonitretada, surgiram em todas as amostras para as três intensidades de carregamento de hidrogênio, inclusive nos corpos de prova sem carregamento desse elemento.
