## Embolización espontánea del disco de prótesis aórtica

Servicio de Cirugía de Tórax y Cardiovascular, Hospital Nacional Almanzor Aguinaga Asenjo- ESSALUD, Chiclayo, Perú

## Spontaneous embolization of an aortic prosthesis disc

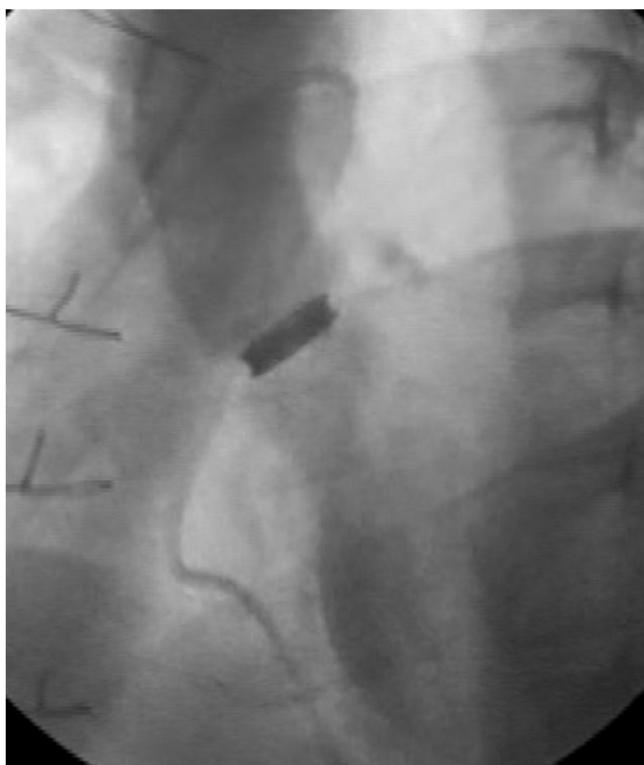
**Figura 1.** Prótesis aórtica sin disco en la que se observa el llenado completo del ventrículo izquierdo por la insuficiencia aórtica severa debido a la ausencia del disco.

Por persistencia del dolor precordial y por cambios en el electrocardiograma sugestivos de isquemia, se le realizó cateterismo cardíaco, que reveló: ausencia del disco de la prótesis aórtica con insuficiencia aórtica severa (fig. 1), las coronarias normales, la FE de 55%, la presión cuña de 32 y la presión de arteria pulmonar (PAP) 46/27. Fue operado de urgencia con cuadro de insuficiencia ventricular aguda con edema pulmonar. La operación consistió en un recambio valvular aórtico con prótesis Sorin Bicarbon mono-disco n.º 19. Los hallazgos fueron: insuficiencia aórtica por ausencia del disco de la prótesis aórtica (fig. 2). Respecto a la evolución, el paciente permaneció en UCI 20 días. Al 4.º día de su ingreso a UCI se complicó con neumonía y al 7.º día con una dehiscencia esternal. Al 10.º día fue operado por la dehiscencia de esternón, que tuvo una buena evolución. En las radiografías de control se encontró la prótesis en la arteria ilíaca izquierda (fig. 3), que no fue retirada por ausencia de síntomas. Los pulsos arteriales estaban normales. Salió de alta a los 45 días, en buenas condiciones, pero 15 días después presentó episodios de estridor laríngeo por granuloma de la región infraglótica debido a la entubación prolongada. Recibió tratamiento médico farmacológico, con buena respuesta.

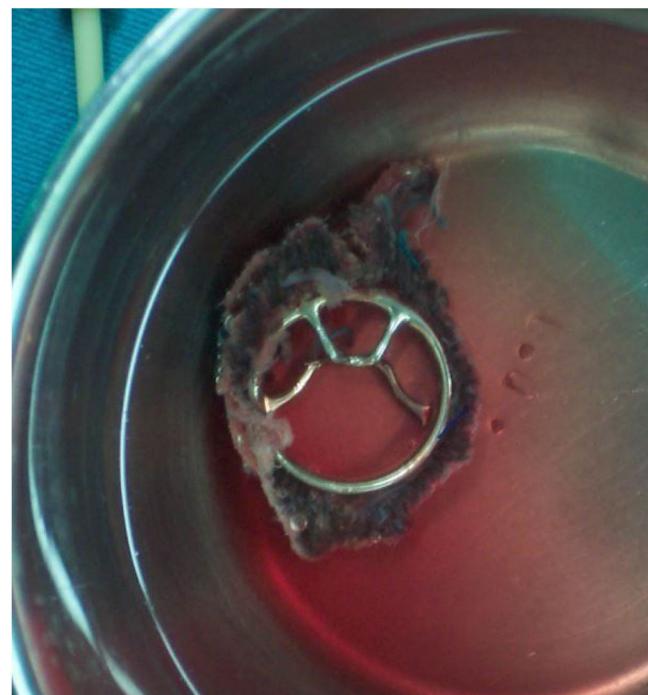
**Figura 2.** Prótesis aórtica extraída del paciente, en la que se observa la ausencia del disco.

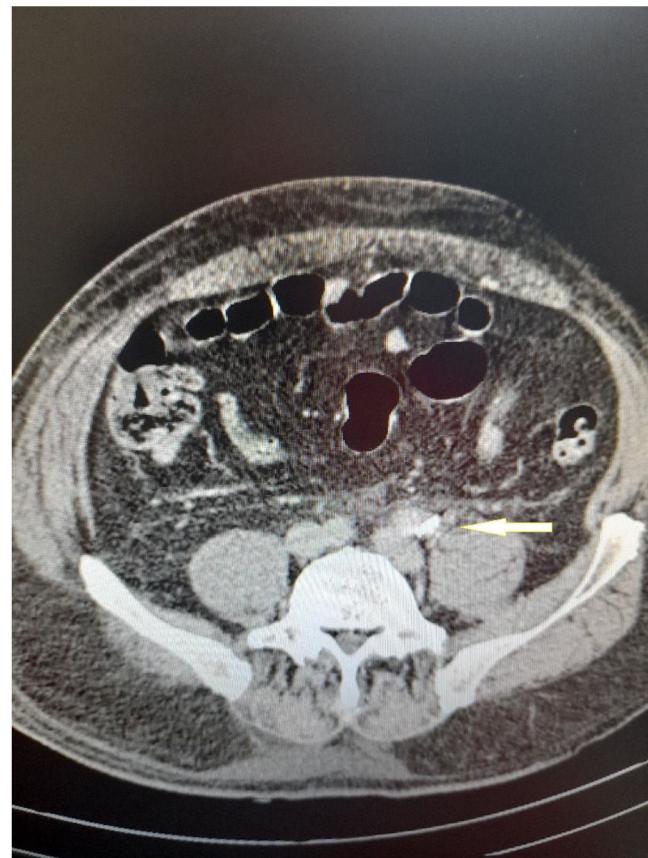
**Figura 3.** Ubicación del disco que embolizó en arteria ilíaca. Tomografía tomada 11 años después.

En la revisión que hace Elbreth<sup>6</sup> de 30 casos de embolizaciones desde el año 1983 hasta el año 2020, solo a un paciente no se le retiró el disco y murió 13 años después de insuficiencia cardíaca severa. La experiencia que se presenta podría ser el segundo caso a quien no se le retiró el disco incrustado en la arteria ilíaca, sitio de ubicación del 78% de las ocurrencias<sup>4</sup>.

Son pocos los pacientes que lograron una supervivencia a largo plazo, sin complicaciones, con una valva de válvula mecánica alojada en el sistema arterial. Este caso puede ser el segundo asintomático de mayor supervivencia. Muchos investigadores indican que es mandatorio retirar el disco por el peligro de trombosis, migración, erosión e infección del sitio del implante del disco, pero, por el estado crítico en que se operó y las complicaciones postoperatorias que lo mantuvieron mucho tiempo en UCI, postergamos la cirugía de extracción del disco. Al no presentar sintomatología de obstrucción arterial, tomamos una actitud conservadora de observación y evaluación constante al paciente. Esta actitud a la larga fue exitosa, en contra de las recomendaciones de la literatura, que aconsejan extraer el cuerpo extraño lo más pronto posible.
