Erosión muy tardía de la aurícula derecha con dispositivo Amplatzer®; reporte de un caso

Very late erosion of the right atrium with Amplatzer® device

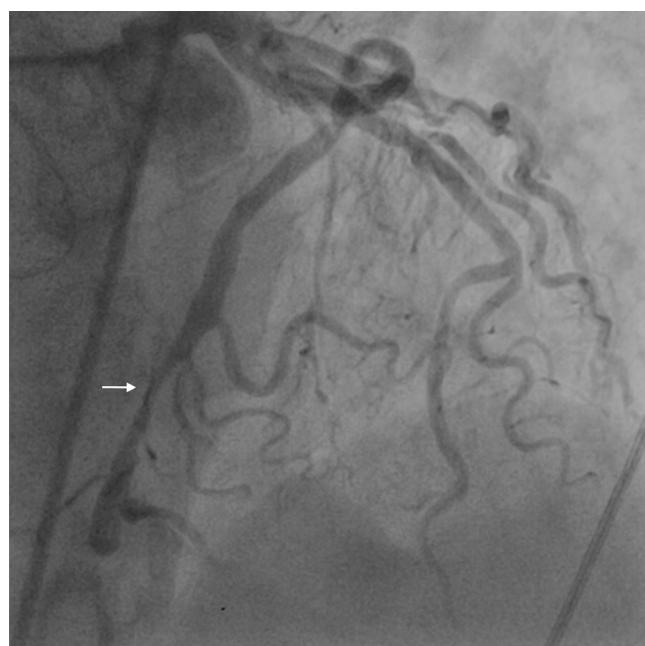
Figura 1 Vista en proyección caudal; la flecha muestra una lesión excéntrica del 80% en la arteria circunflexa en su segmento distal.

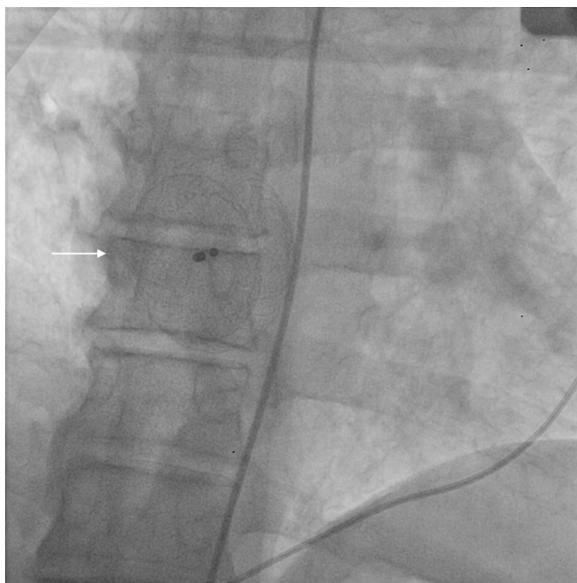
Figura 2 Vista en proyección anteroposterior; la flecha muestra el dispositivo Amplatzer®.

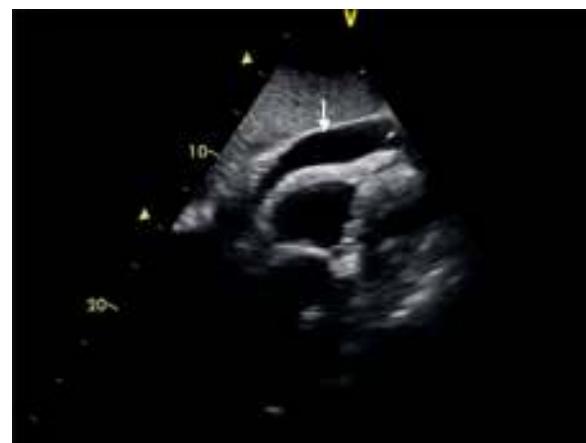
Figura 4 Ecocardiografía en vista subxifoidea; la flecha muestra el derrame pericárdico que colapsa parcialmente la aurícula y el ventrículo derechos.

cual se corroboró inmediatamente con imágenes por ecocardiografía (fig. 4). Una vez confirmado el diagnóstico se realizó pericardiocentesis bajo técnica angiográfica del «halo» (fig. 5), obteniendo 420 cc de líquido hemorrágico que no coagulaba.

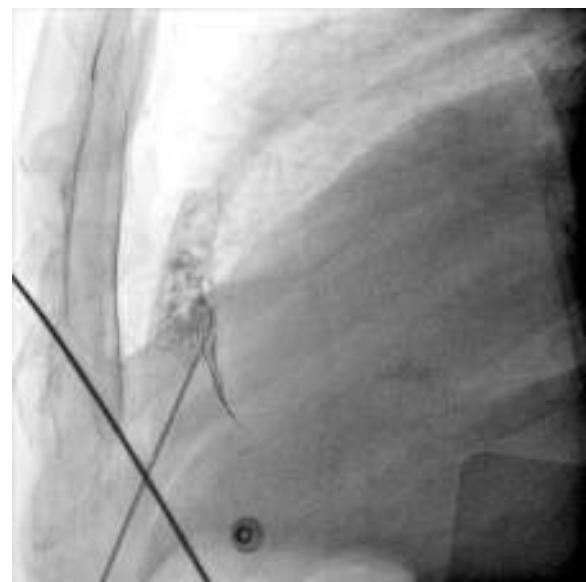
Figura 5 Imagen en proyección lateral derecha que muestra aguja Tuohy ingresando en el espacio pericárdico con administración de medio de contraste.

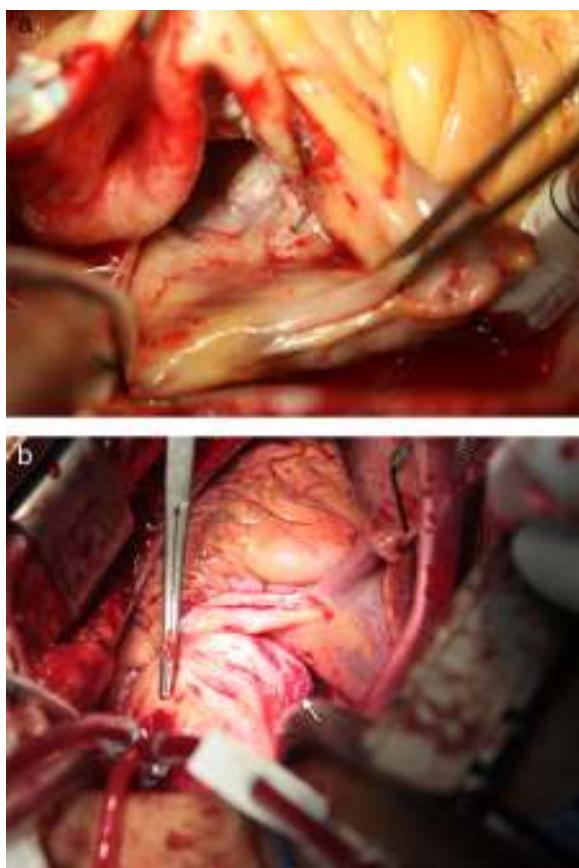
encontró extrusión del dispositivo Amplatzer® por el techo de la aurícula derecha, con rotura de la pared de la misma, y laceración de la aorta ascendente en el seno no coronario, desde donde se generó el sangrado (fig. 6 a y b). Requirió sutura de la aorta ascendente y atriotomía derecha. Se resecó el dispositivo y se llevó a cabo la corrección del defecto septal con parche de pericardio bovino. La evolución del paciente en el postoperatorio inmediato y sus controles posteriores hasta completar el primer año de seguimiento han sido adecuados, persistiendo asintomático y sin complicaciones asociadas.

Figura 6 a) Dispositivo Amplatzer® extruido sobre el techo de la aurícula derecha con rotura de la pared de la misma. b). Aorta ascendente parcialmente lacerada a nivel del seno no coronario por dispositivo Amplatzer®.

pequeño o ausente, y 3) cabalgamiento del dispositivo sobre la aorta¹², todos presentes en el caso a discusión. Es muy probable que la erosión generada por el dispositivo sobre el techo de la aurícula derecha o en la unión de la aurícula con la aorta hubiera provocado el hemopericardio con taponamiento y la inestabilidad hemodinámica.
