Retiro endovascular de electrodos cardiacos con sistema mecánico rotacional. Complicaciones y potenciales soluciones a propósito de un caso clínico

Transvenous cardiac leads extraction with mechanical dilator sheath. Complications and possible solutions, case report

Caso clínico

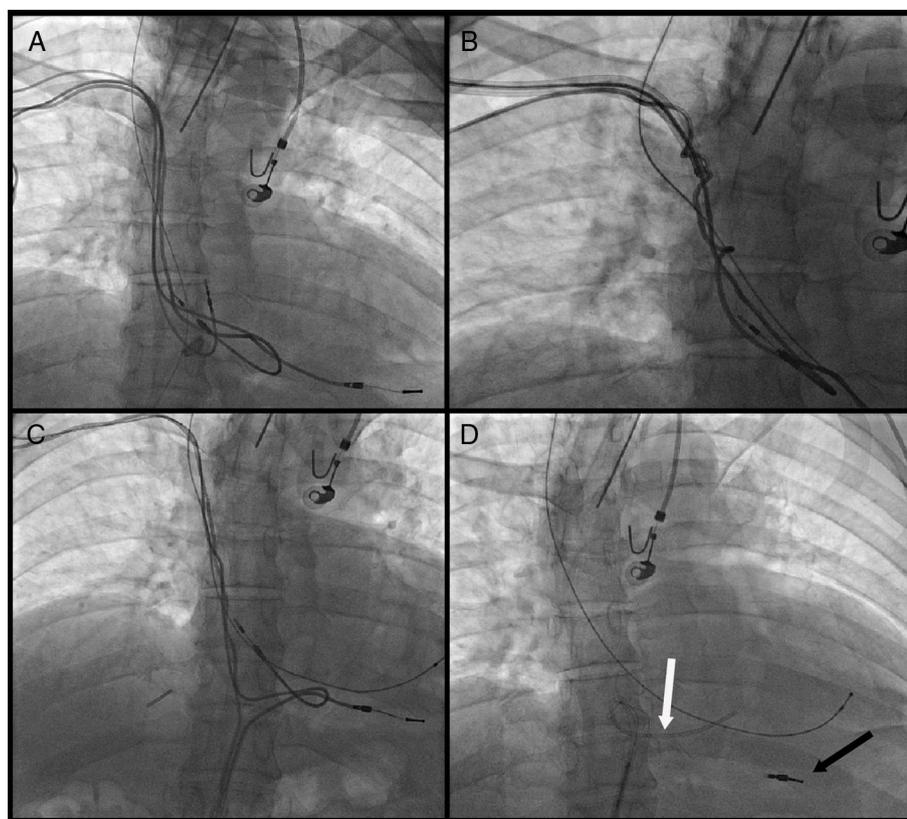
Figura 1 A 1B, 1C y 1D. (A) Fluoroscopia de control; se observan 3 cables, 2 en posición auricular y uno ventricular. (B) Cable ventricular enredado en el dispositivo de extracción. (C) Recuperación del electrodo auricular con el dispositivo *Snare*. (D) Recubrimiento del electrodo libre en ventrículo derecho (flecha blanca) y punta del electrodo ventricular alojada en el ventrículo derecho (flecha negra).

Ingresó para manejo antibiótico con vancomicina y piperacilina/tazobactam. Se decidió retiro de generador y extracción transvenosa de los cables. En el control fluoroscópico se observaron 2 cables en posición auricular y uno

ventricular (fig. 1A). Se colocó un marcapasos transitorio yugular derecho; se extrajo el generador con desbridación y lavado local; el cable auricular implantado recientemente (2015) se retiró con tracción simple sin complicaciones. Se introdujeron estiletos de tracción Liberator[®] (©Cook Medical, Grandegrift, PA, EE. UU.) a los electrodos restantes y se introdujo el dispositivo de extracción mecánica rotacional unidireccional Evolution[®] (©Cook Medical, Grandegrift, PA, EE. UU.) en la vía auricular; durante el avance del dispositivo se observó que el electrodo ventricular comenzó a enredarse en espiral y de manera progresiva e irreversible en el dispositivo de extracción (fig. 1B). Se colocó un introductor 12F en la vena femoral derecha y se introdujo un dispositivo Needle's Eye Snare[®] (©Cook Medical, Grandegrift, PA, EE. UU.), con el que se atrapó y traccionó el electrodo ventricular enredado hasta sacarlo por la vía femoral (fig. 1C), quedando solo la punta del electrodo alojada en el músculo ventricular; en ese momento el paciente presentó fibrilación ventricular y paro cardíaco, después de desfibrilación y 2 ciclos de RCP se recuperó pulso y ritmo. Con estabilidad hemodinámica fue evaluado ecocardiográficamente sin evidencia de hemopericardio ni disfunción ventricular. Se decidió continuar el retiro del electrodo auricular restante y se aplicó tensión al estilete de tracción, pero el estilete se rompió de forma súbita, quedando el cable auricular libre; con el mismo dispositivo Snare se atrapó y extrajo el cable pero al sacarlo una parte del recubrimiento del electrodo se separó y quedó libre en ventrículo derecho, con el mismo Snare se recuperó con éxito (fig. 1D), quedando finalmente solo la punta del electrodo ventricular (fig. 2).

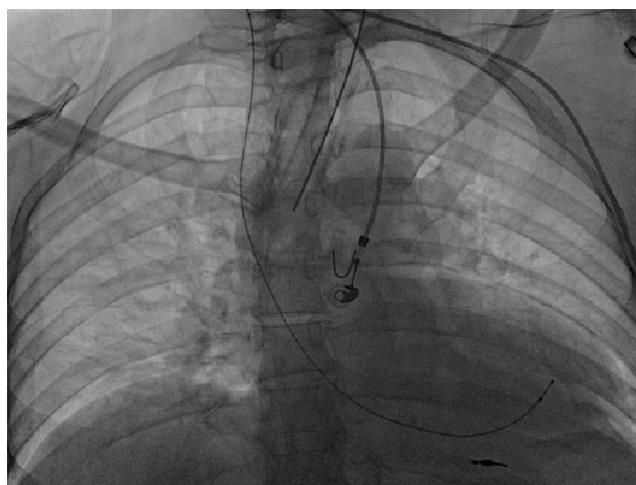
Figura 2 Imagen final después del retiro del sistema, quedando solo la punta del electrodo ventricular alojada en el ventrículo derecho.

De acuerdo a las guías actuales el «éxito completo del procedimiento» está determinado por el retiro de todo el material del espacio endovascular, sin embargo, la permanencia de una pequeña parte del material (como la punta del electrodo) no presenta un riesgo de infección o embolismo sistémico y, junto con la buena evolución hospitalaria del paciente, se puede considerar como un «éxito clínico», que tiene un pronóstico similar al éxito completo del procedimiento en cuanto a mortalidad y eventos posteriores⁹.
