Arteriovenograma de cemento óseo en artroplastia de cadera

Servicio de Cirugía Ortopédica y Traumatología, Hospital Clínico San Carlos, Madrid, España

Cement arteriovenogram after hip arthroplasty

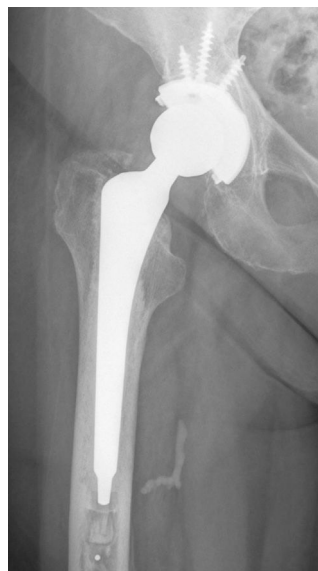
Figura 1 Ejemplo de cementograma en una artroplastia total de cadera. Se observa la imagen radiográfica característica, de morfología lineal y ascendente, posicionada en el lado postero-interno del tercio femoral proximal.

Presentamos una serie de casos registrados en nuestro centro de migración de cemento a través de una vena o arteria tributaria de la diáfisis femoral durante la realización de prótesis parciales y totales cementadas de cadera (fig. 1).
