«Chipping»: ¿un problema inherente al sistema o derivado de la manipulación?

Peter Pospiech, Prof. Dr. med. dent.

(*Quintessenz*. 2010;61(2):173-81)

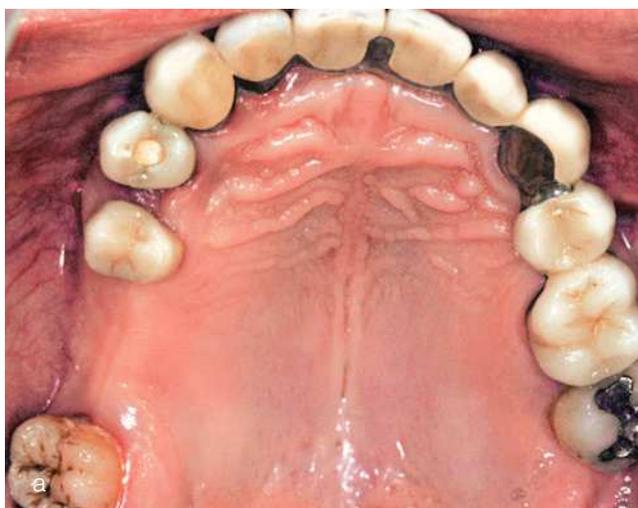
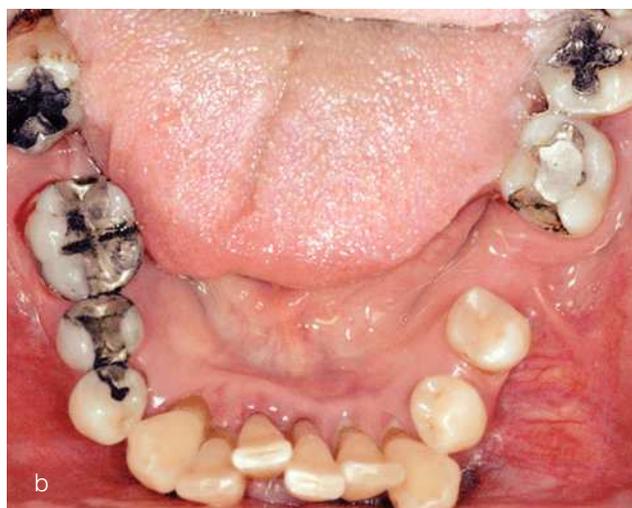
Figuras 1a y 1b. Paciente de 45 años con periodontitis en los dientes remanentes en el que está indicado un saneamiento bucal completo. Vistas oclusales de la arcada superior (a) y de la inferior (b).

no metálica de dióxido de zirconio (figs. 1a a 1c). Los resultados de los estudios clínicos realizados hasta la fecha demuestran que el índice de fracturas de la estructura es relativamente bajo. Sin embargo, en el ámbito de la cerámica de recubrimiento las tasas de fracasos comunicadas provocados por los denominados «chippings» o desconchados son muy variables. Se han comunicado tasas de desconchados de hasta el 50%^{14,18,22,23,26}. Por otro lado, algunos estudios in vitro permiten ahora observar este problema de forma más diferenciada, de modo que se puede asumir que, si el procedimiento se adapta al material, se evita en gran medida la aparición de desconchados^{2,3,10,27}.

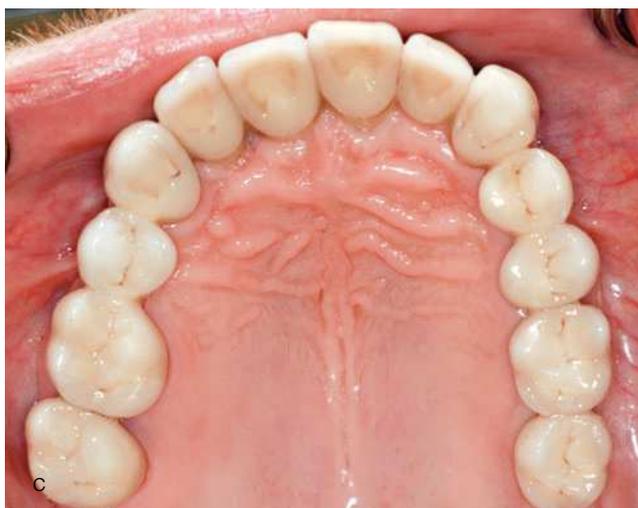
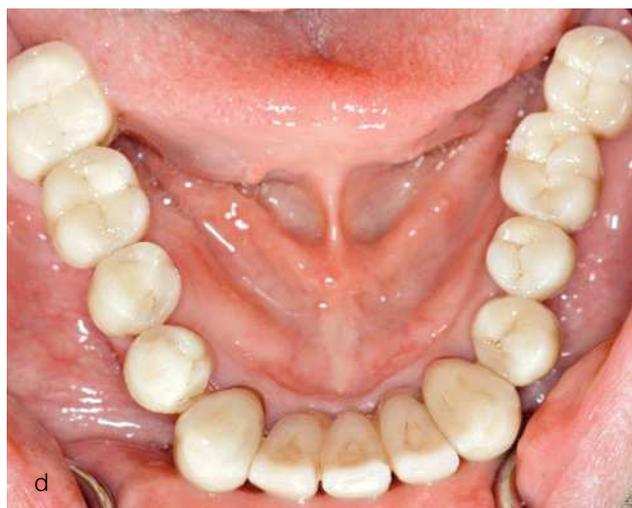
Figuras 1c y 1d. Saneamiento completo con el sistema de dióxido de zirconio Lava (3M Espe, Seefeld) a los 6 meses in situ. Vistas oclusales de la arcada superior (a) y de la inferior (b).

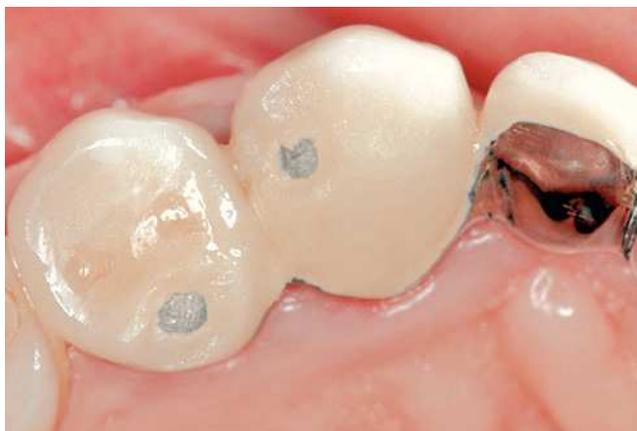
Figura 2. Desconchados en restauraciones de metal-cerámica.

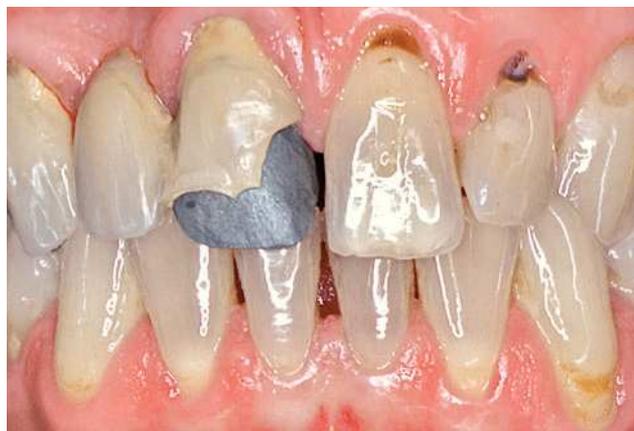
Figura 3. Fractura adhesiva en una corona de metal-cerámica con base de titanio.

ñalar que determinadas combinaciones son más robustas (aleaciones con alto contenido en oro) y otras más sensibles a la técnica³¹ (titanio) (fig. 3). La mera adopción general de los procesos de trabajo clínicos y de laboratorio de la técnica metal-cerámica clásica para otras combinaciones de materiales resulta problemática por diversos aspectos, dado que las características de la cerámica de ambos sistemas sí son distintas, en especial en lo que a coeficientes de expansión térmica se refiere.

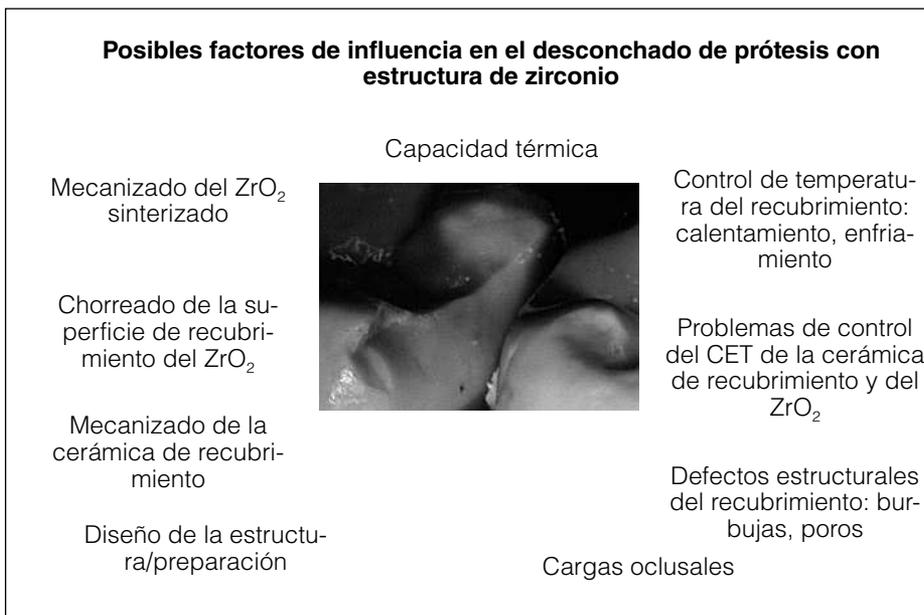
Figura 4. Factores que influyen en el desconchado grave.

La figura 4 muestra un conjunto de factores que pueden intervenir en los fenómenos de desconchado. Los aspectos que se abordan a continuación se consideran

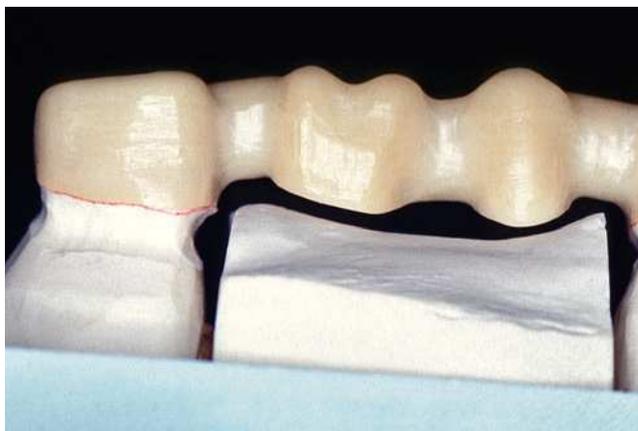
Figura 5a. Reforzamiento intenso de la zona crítica del conector para favorecer la seguridad.

Diseño de la estructura (figs. 5a y 5b)

Tanto en la estructura como en la cerámica de recubrimiento se deben intentar obtener grosores de material uniformes. Hay que crear un soporte cuspidé para que la estructura de dióxido de zirconio pueda absorber las fuerzas de cizallamiento (figs. 5a y 5b). En caso de duda hay que reducir la capa de cerámica de recubrimiento estética en favor de la cerámica de alto rendimiento de la estructura. Los grandes grosores de capa favorecen los esfuerzos de tracción permanentes dentro de la cerámica vítrea de recubrimiento, que son el origen de procesos de desconchado²⁹.

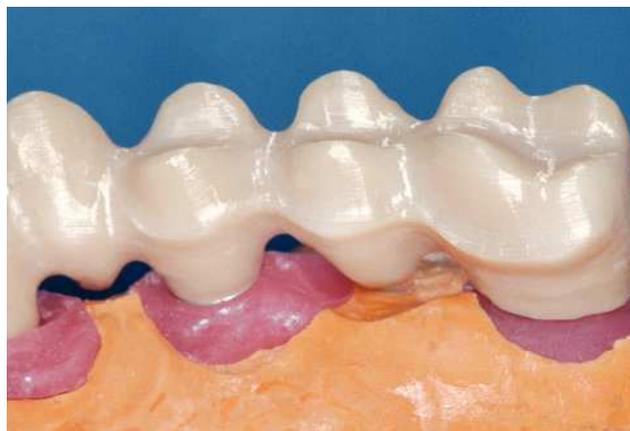
Figura 5b. Diseño de la estructura con soporte cuspeo en una prótesis implantosoportada.

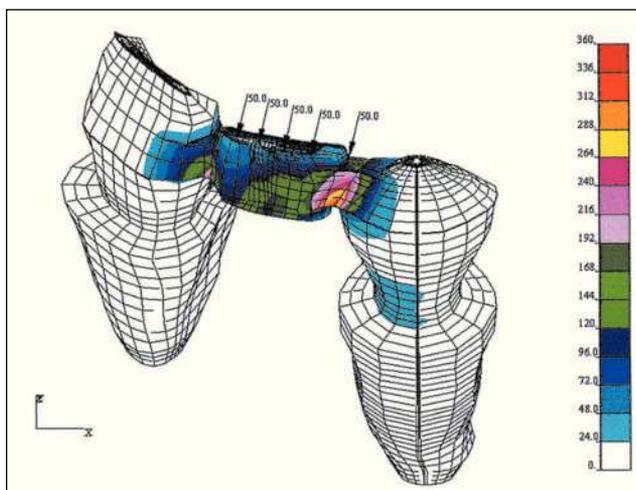
Figura 6. Modelo de cálculo de elementos finitos para puentes de cerámica sin metal: los esfuerzos de tracción y de flexión críticos se concentran en la zona del conector, de modo que es esencial evitar la reducción de la altura y la creación de aristas.

Numerosas estimaciones y ensayos in vitro han demostrado que los esfuerzos de flexión críticos aparecen en la zona del conector²³⁻²⁵, razón de más para diseñar dicha zona de forma óptima (fig. 6). La altura del conector es muy importante, dado que puede llegar a elevar la resistencia a la tercera potencia. Si se duplica la altura del conector se multiplica la resistencia por ocho. Asi-

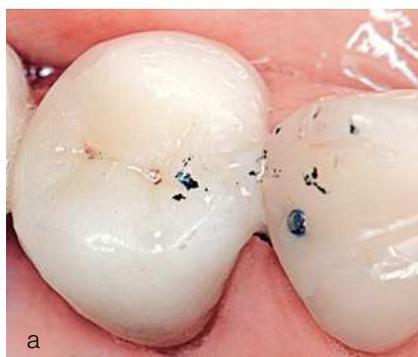
Figura 7a. Desprendimiento de clase 1: fractura mínima del reborde marginal distal del 34.

posibles soluciones junto con el paciente. Las figuras 7a a 7c muestran ejemplos de desconchados de diversa consideración. Las pérdidas mínimas de material se pueden alisar y pulir sin problemas; en el caso de pérdidas más importantes, en cambio, es necesario determinar si son relevantes para la estética o lo son para la función. En ambos tipos de fracturas es necesario realizar las comprobaciones pertinentes para evitar daños mayores. Si la pérdida es muy acusada hay que decidir juntamente con el paciente si conviene renovar la prótesis por completo (tabla 1). El autor por lo general renueva restauraciones de menos de dos años de antigüedad cuya estética es difícil de recuperar por medio de una reparación. Por otro lado, siempre existe la posibilidad de reparar defectos mayores de forma duradera con ayuda de sistemas adhesivos y de composite de recubrimiento, o con una carilla^{8,13}.

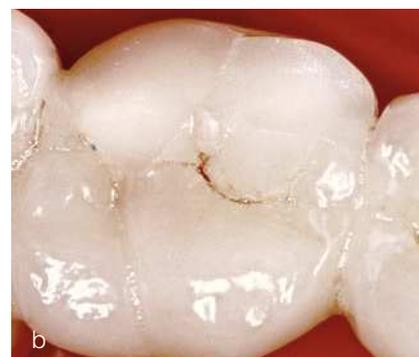
Figura 7b. Desprendimiento de clase 4: fractura de las vertientes vestibulares de las cúspides no activas del diente 16.

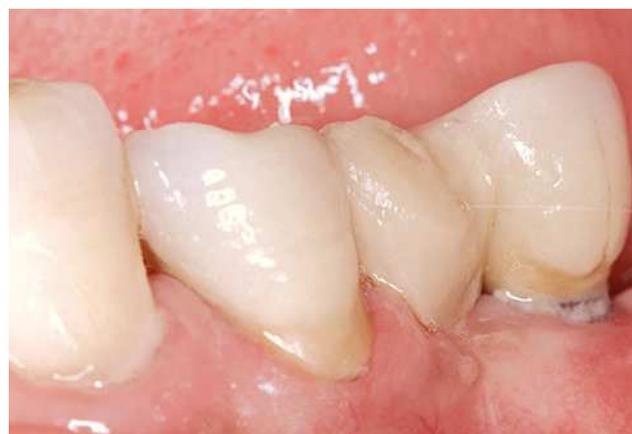
Figura 7c. Desprendimiento de clase 5: fractura importante de la cúspide vestibular de la corona 35. En este caso la restauración fue sustituida por una nueva.
