Special Issue on Polymers and Composites

## Influência do tratamento térmico no empenamento de latão durante o processo de usinagem por fresamento de topo

*Influence of heat treatment on warping during machining of brass by end milling*

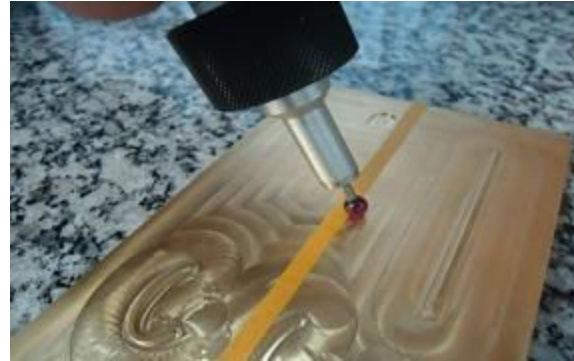
A peça foi fixada com uma fita dupla face em uma superfície plana (mesa de granito). Na região da peça em que foi feita a medida foi colocada uma fita para que fosse possível obter uma linha reta (um guia) ao longo da peça, Figura 1.

Fig. 1. Medição de empenamento.

A medida de empenamento da amostra C 360 foi feita em uma peça de 157 x 100 mm com uso de um braço de medição de Marca Sigma – Romer, Modelo 3191. Os dados foram obtidos por meio de um software, Marca Hexagon, Modelo PC DMIS 4.2.

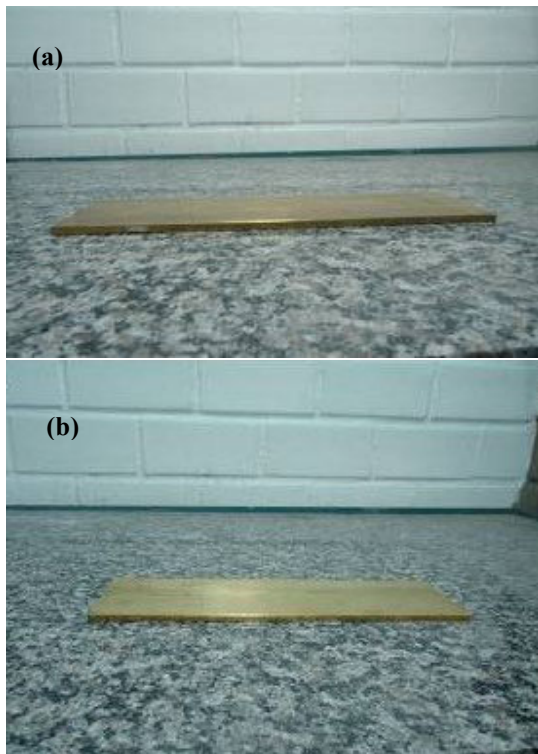
A seguir são mostradas fotografias das peças da liga C 360 não usinadas sem tratamento térmico, Figura 2a, e com tratamento térmico, Figura 2b. Observa-se que não houve empenamento nas peças após o tratamento térmico.

Fig. 2. Peças de latão da liga C 360 não usinadas. (a) com tratamento térmico e (b) sem tratamento térmico.

Analisando as amostras não usinadas, Figura 7a e usinadas, Figura 7b, da liga C 360, observa-se uma diferença na forma dos grãos, causada após o processo de usinagem. Portanto, a modificação na forma dos grãos pode ser devido ao empenamento ocorrido nesta amostra, em que se verificou um aumento de três décimos na superfície usinada em relação à superfície não usinada (Figura 2a).

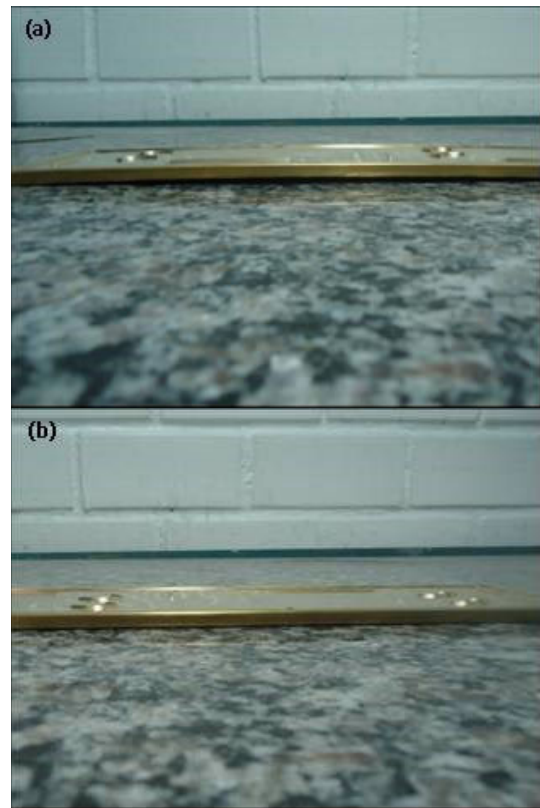
A Figura 3 mostra fotografias das peças da liga C 360 usinadas (a) sem tratamento térmico e (b) com tratamento térmico.

Observa-se que a peça sem tratamento térmico (Figura 3a) apresentou empenamento após a usinagem. O empenamento foi medido em uma peça com dimensões 157 x 100 mm, e foi de 1,127 mm, com um aumento de 0,3 mm na parte superior da peça (próximo à superfície da usinagem), sendo que a parte inferior (base da peça) se manteve inalterada. É importante ressaltar que se verifica na prática, que o

Por outro lado, a peça tratada termicamente (Figura 3b) não apresentou empenamento após a usinagem

Fig. 3. Peças de latão C 360 usinadas. (a) sem tratamento térmico e (b) com tratamento térmico.

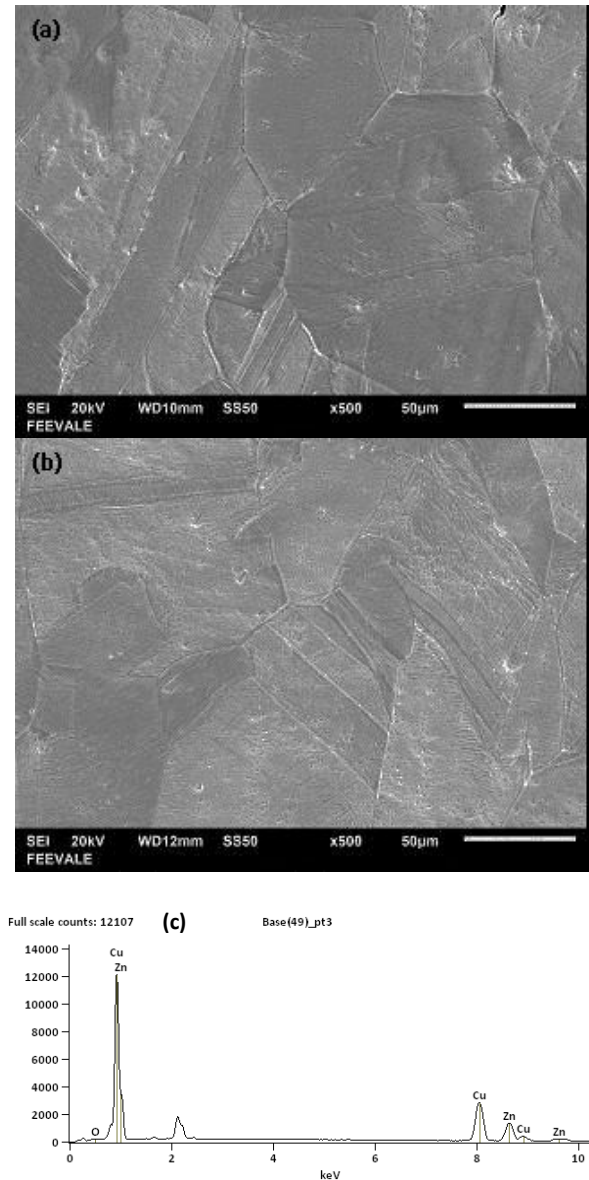
A Figura 4 apresenta micrografias de topo de uma liga de latão sem chumbo (C 268), não usinada (Figura 4a) e usinada (Figura 4b) sem tratamento térmico, obtidas ao MEV (Microscopia Eletrônica de Varredura). Esta liga apresenta apenas cobre (Cu) e zinco (Zn), de acordo com o EDS, (Figura 4c) o que está de acordo com a Tabela 1. De acordo com as micrografias é possível observar que as amostras usinada e não usinada apresentam microestrutura semelhante, com grãos equiaxiais de tamanho da ordem de micron e distribuídos aleatoriamente.

Fig. 4. Micrografias da liga de latão C 268. (a) Não usinada e (b) usinada. (c) Microanálise química por EDS.

Como o processo de usinagem provoca deformações plásticas no material e consequente encruamento [5], esperava-se que não houvesse uma diferença significativa na morfologia dos grãos entre as amostras não usinadas e usinadas, o que está de acordo com as micrografias. Neste caso, sugere-se que as tensões introduzidas durante o processo de usinagem não tiveram tanta influência nesta liga a ponto de modificar a microestrutura.

Comparando as amostras em vista de topo não usinadas da liga C 360 (Figura 7a) com a liga C 268 (Figura 4a) observam-se diferenças na estrutura dos grãos. Na amostra C 360, os grãos são menores e parecem conter poros ao longo do material comparativamente à amostra C 268, em que os grãos são maiores e não apresentam poros em sua microestrutura. Isto está de acordo com Fontaine e Keast [7], que verificou que a adição de chumbo na liga muda significativamente a microestrutura do material, sendo a principal diferença no tamanho do grão, que reduz em torno de dez vezes em relação ao latão sem chumbo.

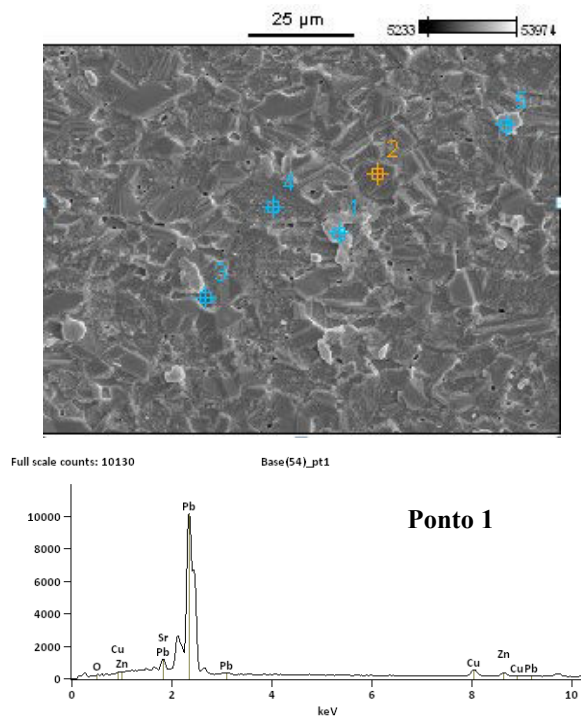
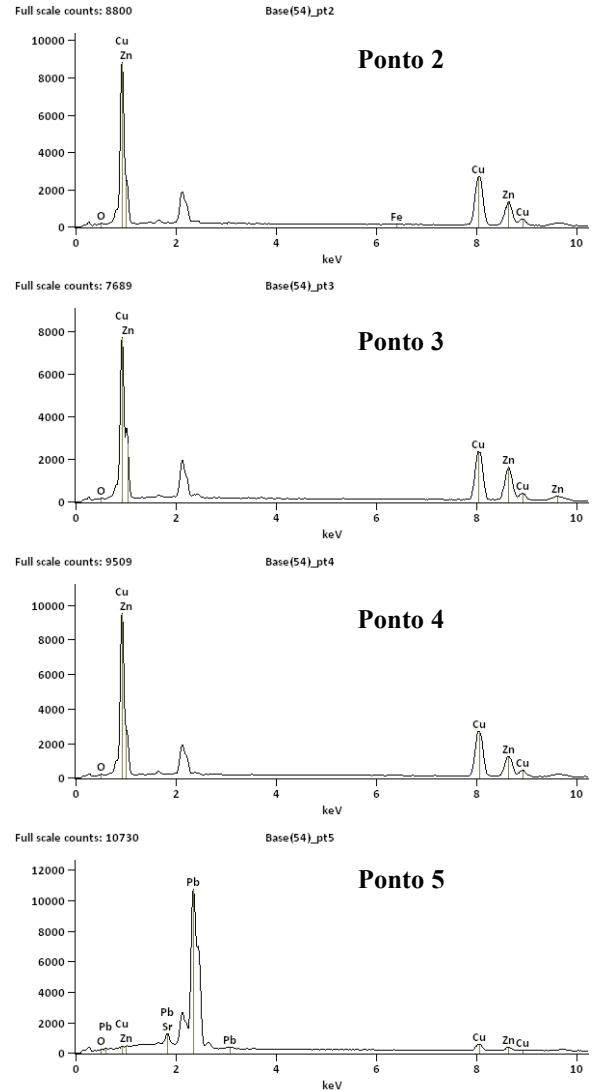
A seguir estão apresentados os resultados obtidos em análises por EDS da amostra de latão com chumbo (C 360), Figura 5. As análises de EDS mostram que esta liga apresenta em sua composição cobre (Cu), zinco (Zn) e chumbo (Pb), formando uma liga ternária. Os elementos Sr e Al não são significativos nas análises de EDS.

O EDS foi realizado em diferentes pontos da micrografia, com o intuito de verificar a composição química da liga. Com esta análise é possível verificar que nos contornos dos grãos existe alto índice de partículas de chumbo, as quais também se apresentam aleatoriamente distribuídas. O chumbo é totalmente insolúvel no cobre e precipita no final do processo de solidificação [1]. Conforme Vilarinho et al. [6] a solubilidade do chumbo na liga de cobre é muito pequena e por essa razão são encontrados glóbulos dispersos deste elemento em todo o material. Este fato, no processo de usinagem, resulta em diminuição do coeficiente de atrito entre a ferramenta e o material, cria descontinuidade que resulta em fragmentação do cavaco, reduz as forças de corte e o desgaste da ferramenta.

Fig. 5. Microanálise química por EDS da liga C 360.

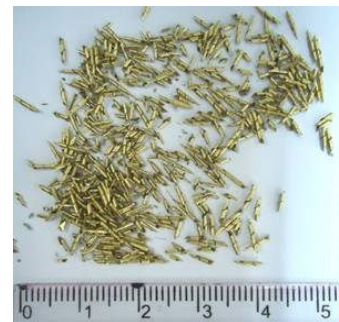
A Figura 6 apresenta o formato do cavaco obtido no processo de usinagem da liga C 360. Estes cavacos estão de acordo com a literatura [1], em que esta liga apresenta descontinuidade e fragmentação do cavaco devido a presença do chumbo.

Fig. 6. Cavacos obtidos no processo de usinagem da liga C 360.

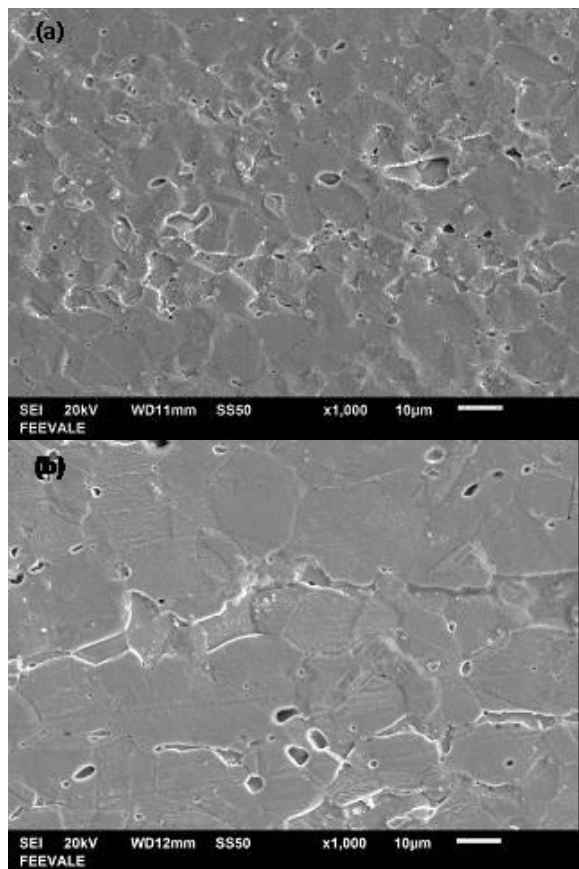
A Figura 7 mostra micrografias em vista de topo de amostras de latão C 360 sem tratamento térmico. A amostra (a) não é usinada e (b) usinada.

Fig. 7. Micrografias da liga C 360 sem tratamento térmico. (a) não usinada e (b) usinada.

A amostra não usinada com tratamento térmico, Figura 9a, apresenta uma mudança significativa na estrutura dos grãos em relação à amostra não usinada sem tratamento térmico, Figura 7a. Este comportamento não era esperado uma vez que a temperatura usada para este tratamento térmico foi de 250 °C, abaixo da temperatura de recristalização, onde apenas acontece o rearranjo e eliminação de defeitos cristalinos sem alteração da microestrutura [10]. Neste caso, pode-se supor que o processo de laminação na liga com adição de chumbo introduz tensões severas no material, o que ocasiona o seu empenamento durante a usinagem.

Observa-se que as amostras da liga C 360 (Figuras 7, 8, 9 e 10) apresentaram poros, enquanto as amostras C 268 não apresentam poros, o que está de acordo com a inserção de chumbo na liga.

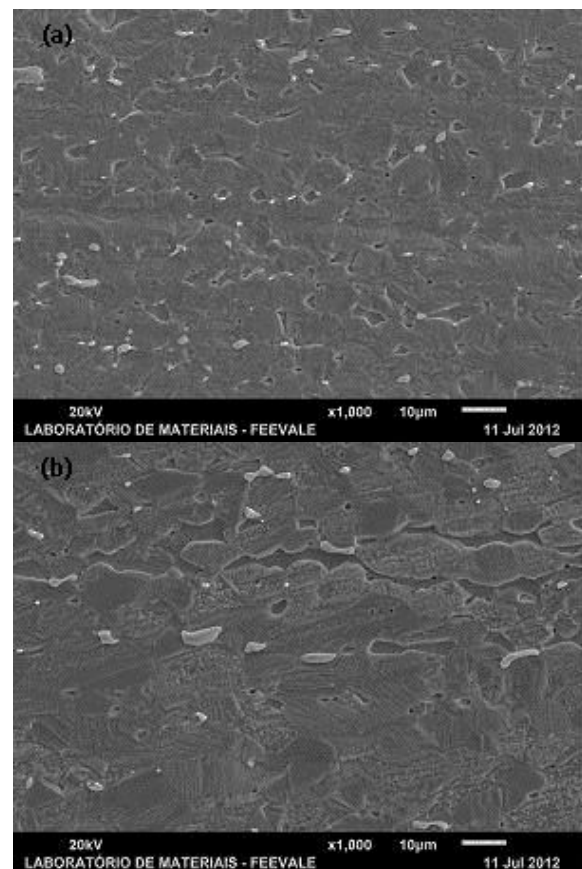
Fig. 8. Micrografias em seção transversal de amostras da liga C 360 sem tratamento térmico. (a) não usinada e (b) usinada.

Na seção transversal da amostra usinada (Figura 8 b) verifica-se um alongamento dos grãos, o que está de acordo com o empenamento observado.

Ainda de acordo com Callister [9], mesmo que um único grão possa estar orientado favoravelmente em relação à tensão aplicada para o escorregamento, ele não irá se deformar até que seus grãos próximos, e orientados de maneira menos favorável, também sejam capazes de sofrer escorregamento, exigindo dessa forma uma tensão mais elevada. A Figura 8 mostra micrografias da seção transversal de amostras de latão C 360 sem tratamento térmico.

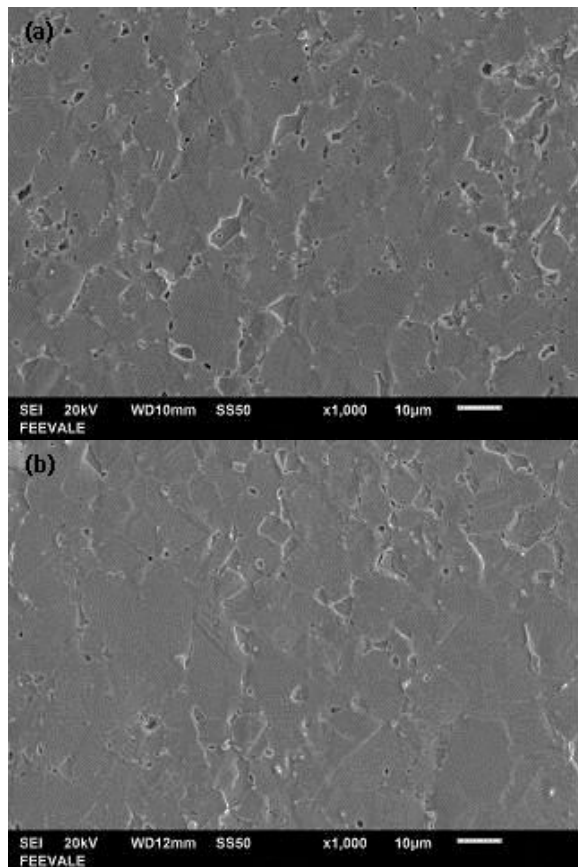
A Figura 9 apresenta micrografias em vista de topo de amostras de latão C 360 com tratamento térmico, realizados a 250 °C, durante 90 minutos. A amostra (a) é não usinado e a amostra (b) é usinada.

Fig. 9. Micrografias da liga C 360 com tratamento térmico. (a) não usinado e (b) usinado.

A usinagem na amostra com tratamento térmico não provocou efeito significativo na microestrutura (Figura 9b), sendo que o resultado obtido com o processo de tratamento térmico fez com que as peças produzidas ficassem dentro dos parâmetros necessários para o processo de estampagem, além da eliminação de problemas durante o processo de usinagem.

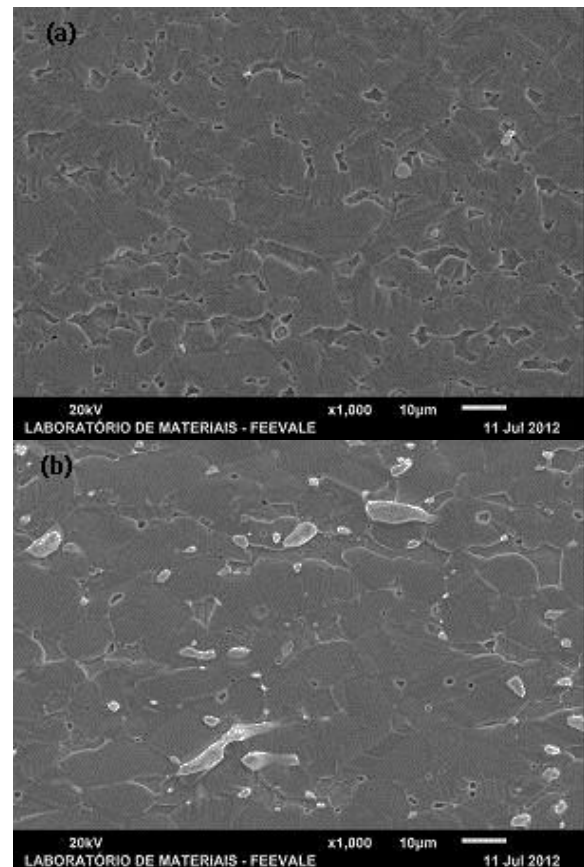
Fig.10. Micrografias em vista de seção transversal de amostras da liga C 360 com tratamento térmico, não usinado e usinado.

De acordo com a Figura 10, verifica-se que os grãos estão alongados, não ocorrendo mudança significativa com o processo de usinagem. Isso mostra que a alteração da microestrutura aconteceu com o processo de tratamento térmico, sendo que não houve mudança aparente com o processo de usinagem.
