# Cirugía Española

## P-645 - PERFORACIÓN DE VÍSCERA HUECA SECUNDARIA A RECOLOCACIÓN DE PRÓTESIS AXIOS

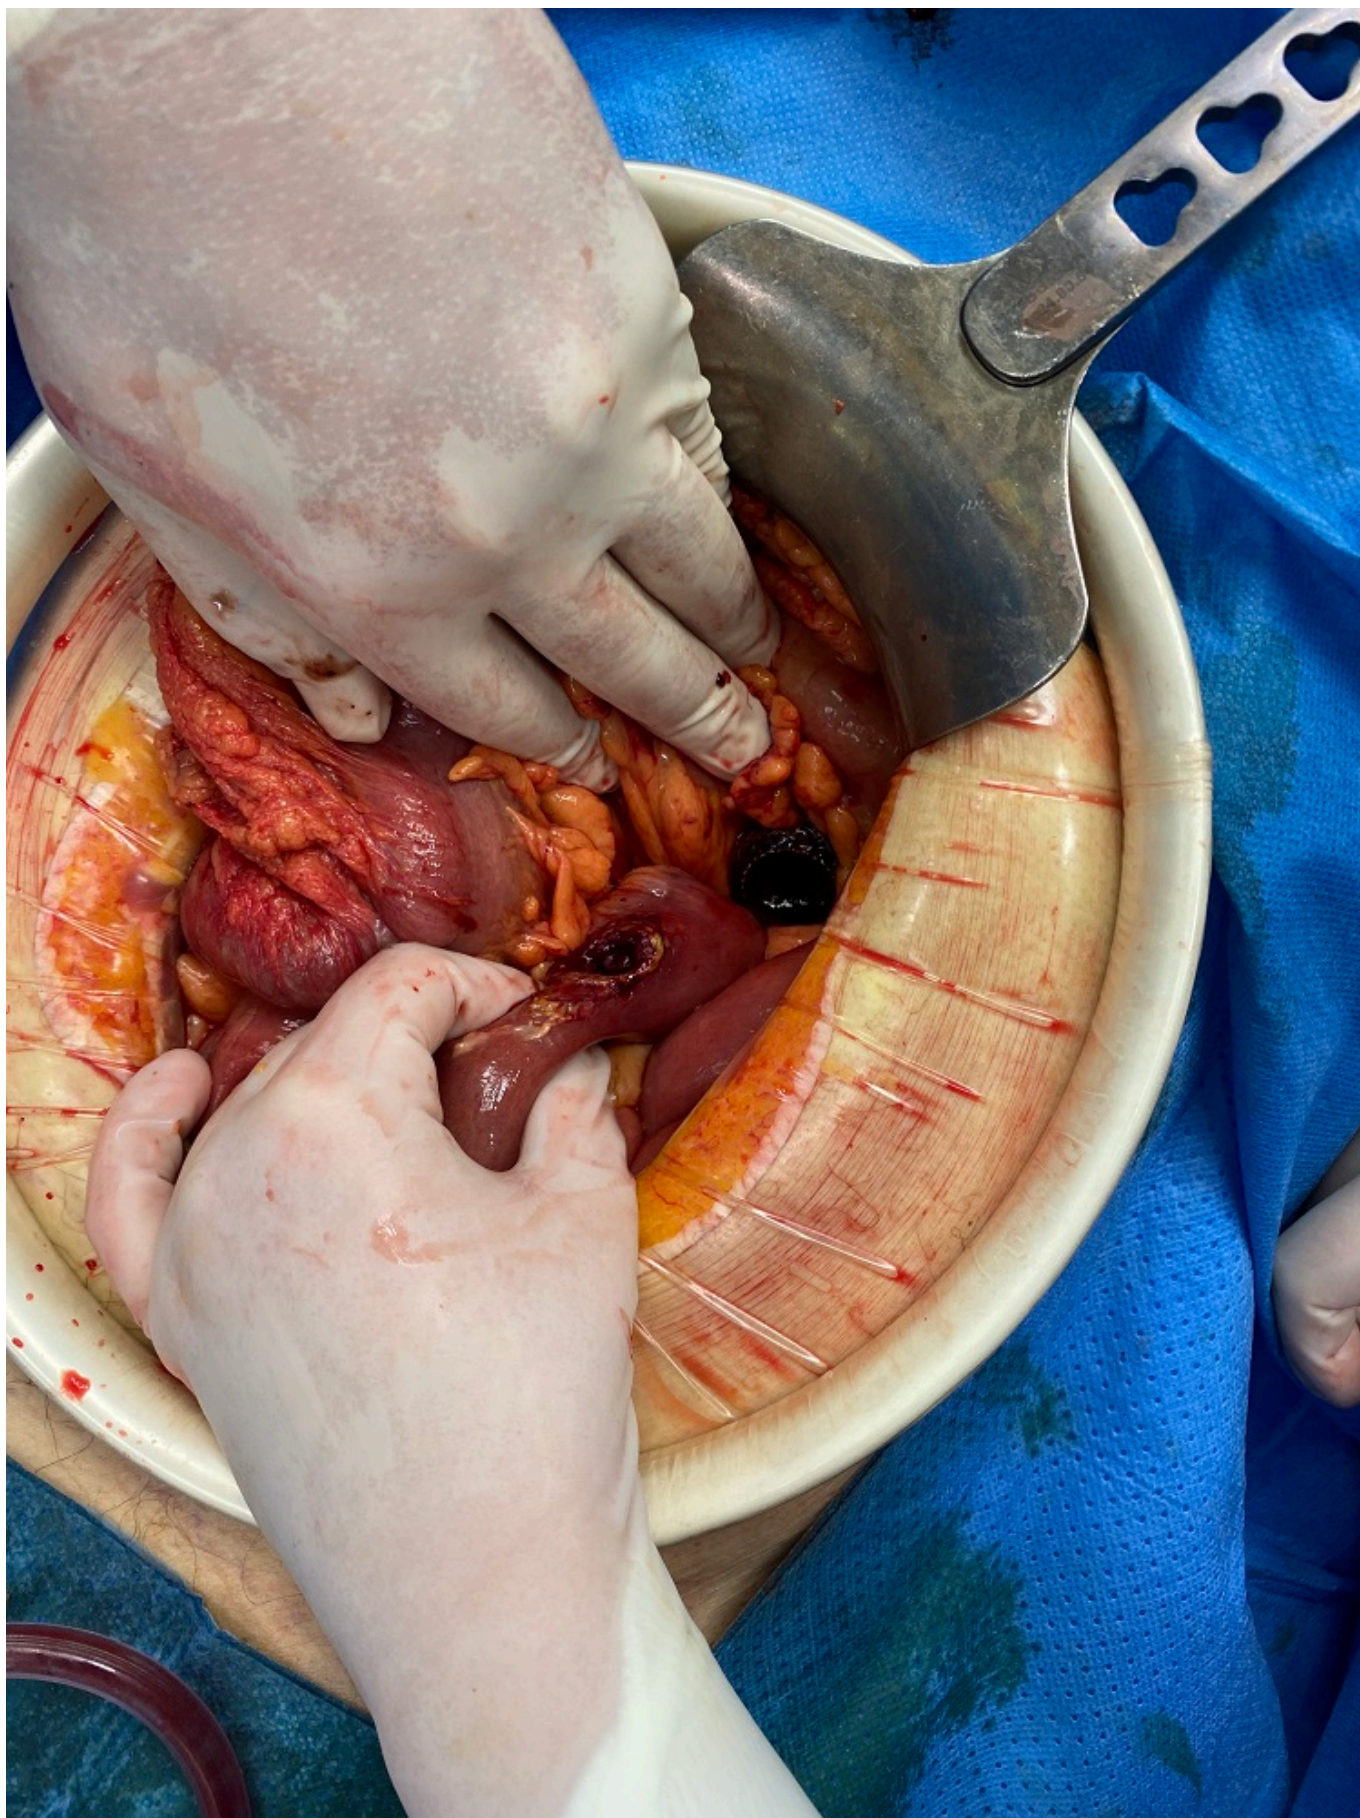
**Caso clínico:** Presentamos el caso de un paciente que desarrolla un cuadro de shock séptico posterior a la migración y recolocación de una prótesis Axios. Paciente de 76 años con varios episodios de pancreatitis moderada-severa con colecciones pancreáticas que precisaron drenaje mediante prótesis Axios que ingresa por fiebre en el contexto de una infección por SARS-CoV-2. En TAC abdominal realizado se observa aumento de tamaño de la colección en contacto con la cabeza del páncreas y adyacente a la curvatura mayor gástrica (7,6 × 10 cm). Se decide drenaje endoscópico de la misma, en el primer intento, la prótesis queda en cavidad gástrica, por lo que es necesario retirarla. Tras nueva endoscopia se coloca prótesis y se realiza necrosectomía. En posterior CPRE terapéutica, se produce desalojo de prótesis Axios al haberse realizado intento de acceso anterógrado por estenosis duodenal, posteriormente se coloca nueva prótesis. A su llegada a planta el paciente presenta dolor abdominal con signos de irritación peritoneal en la exploración, hipotensión y taquipnea con saturaciones de O<sub>2</sub> del 80% con gafas nasales a 3 litros (siendo la PCR para SARS-CoV-2 negativa en este momento), siendo necesario su ingreso en Unidad de Reanimación y administración de drogas vasoactivas a dosis altas. En TAC abdominal urgente se observa aumento de la cantidad de líquido libre intraabdominal. Ante el mal estado del paciente se decide intervención quirúrgica urgente, observándose que la prótesis colocada a nivel gástrico ha perforado mesocolon y colon transverso, encontrándose el extremo distal perforando un asa de intestino delgado. Se realiza extracción de la prótesis, Friedrich de la perforación a nivel de intestino delgado y cierre de la misma con monofilamento reabsorbible, sutura de la perforación de colon y del ojal en mesocolon. Posteriormente el paciente presenta mala evolución, produciéndose su fallecimiento durante la estancia en REA tras hemorragia.
