Ecografía patológica del hombro

N. Díaz-Rodríguez, A. Rodríguez Lorenzo, J. Castellano-Alarcón y M. Antoral Arribas

Grupo de Trabajo de Ecografía de Semergen.

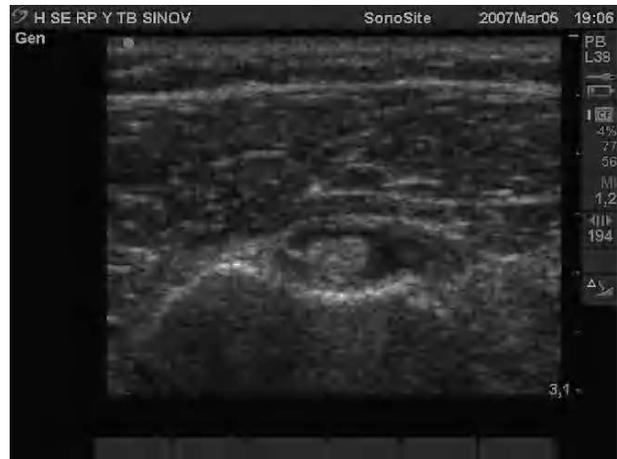
Figura 1. Tendón del bíceps rodeado de imagen anecoica por sinovitis bicipital.

Sinovitis bicipital (fig. 1)

El líquido en la vaina es un dato patológico pero no específico de patología del tendón del bíceps, pues puede verse en cualquier situación que cause derrame articular. El 90% de pacientes con líquido en la vaina, o sinovitis bicipital, tienen patología articular glenohumeral. El volumen de líquido sinovial suele ser proporcional a la gravedad de la lesión. La presencia de "debris ecogénicos" dentro de una gran colección en la vaina suele ser indicativo de fractura intraarticular no detectada. El líquido en la vaina debe ser diferenciado del líquido en la bursa subacromial-subdeltoidea que yace superficial entre la vaina y el músculo deltoides.

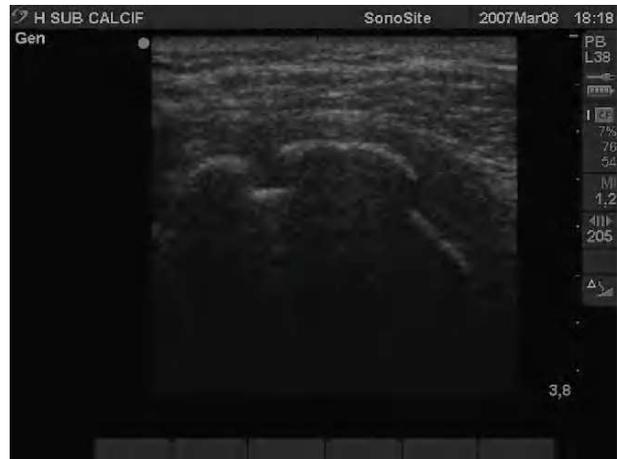
Figura 2. Tendón subescapular, con gran imagen hiperecogénica intratendón con sombra posterior por calcificación, que impide ver la cortical del trocín humeral.

Calcificación del tendón subescapular (fig. 2)

Las calcificaciones del manguito de los rotadores se clasifican en focos hiperecogénicos: con sombra posterior definida (79%), con sombra tenue (14%) y sin sombra posterior (7% del total). Los de imagen sin sombra o "tipo grumoso" (en ecografía) son prácticamente líquidas (en la anatomía patológica) y pueden ser aspiradas con éxito.

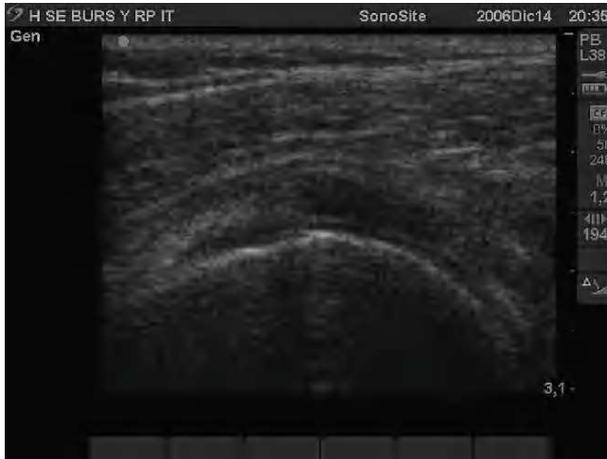
Figura 3. Tendón supraespinoso con imagen anecoica intratendón debida a rotura parcial intrasustancia, con línea hiperecogénica adyacente a la cortical humeral por signo del "cartilago interfase" y sin alteración de la imagen de "rueda de coche" del tendón supraespinoso.

- 1) Superficiales o bursales o acromiales: son aquellas en las que se produce la ruptura parcial del tendón en su cara acromial o bursal, en tanto permanecen intactas las fibras más profundas del tendón.
- 2) Intratendón o intrasustanciales (fig. 3): rupturas que se producen en el interior de la sustancia tendinosa, mientras permanece íntegra la superficie acromial y articular del tendón.
- 3) Profundas o articulares: rupturas en las que la porción profunda o articular del tendón, mientras que la parte superficial acromial permanece íntegra.

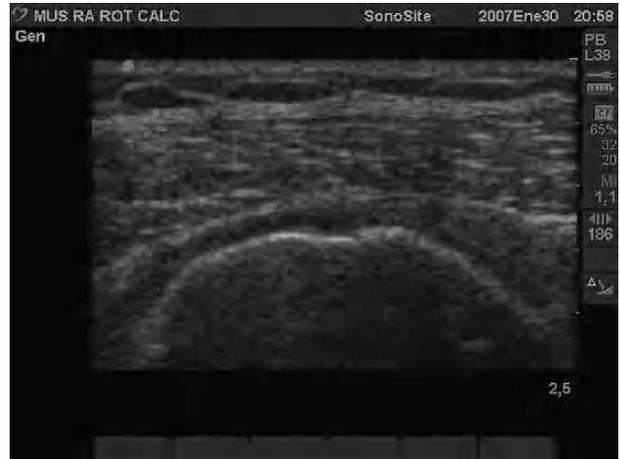
Figura 5. Tendón supraespinoso, ausente, secundario a "rotura total masiva con retracción" y descenso del deltoides con alteración de la imagen "rueda de coche" del tendón supraespinoso presentando el signo de "rueda pinchada".

Rotura total del tendón supraespinoso (fig. 5)

Los signos primarios de desgarramiento de grosor total son ^{1,2}: a) ausencia de manguito de los rotadores, b) no visualización focal del manguito, c) grieta hipocogénica o anecogénica en el manguito, d) comunicación articular directa, a través de un hueco en el tendón, con bolsa subacromial-subdeltoidea distendida, e) tuberosidad desnuda (aposición directa focal del músculo deltoides sobre la tuberosidad mayor), f) compresión del tendón, y g) herniación del músculo deltoides o de la bolsa subacromial-subdeltoidea en el manguito de los rotadores.

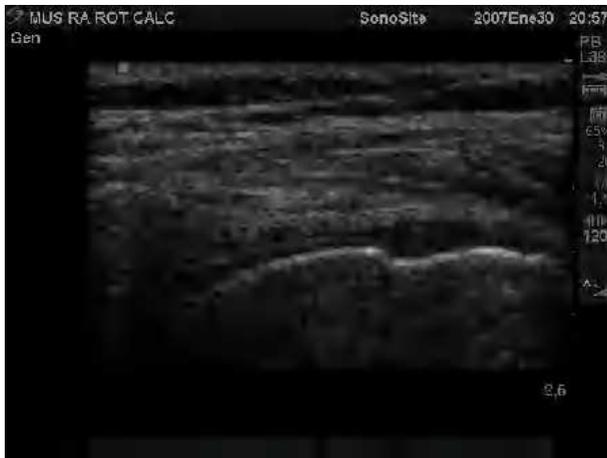
Figura 4. Tendón supraespinoso (se). Gran adelgazamiento con imagen anecoica intratendón debida a rotura parcial de grosor completo y afectación de más del 50% de la sección, contactando la bursa con la cortical del húmero pero con tendón presente retraído a los laterales, con alteración de la imagen de "rueda de coche" del tendón supraespinoso, presentando el signo de "rueda pinchada".

En la artroscopia estas rupturas se suelen manifestar en forma de fibrilaciones en la porción inferior del tendón. Se han descrito dos criterios para representar los desgarrados de grosor parcial: a) un foco mixto e hiperecogénico en la zona crítica del tendón supraespinoso; b) una lesión hipocogénica visualizada en dos planos ortogonales con extensión articular o bursal¹⁰. Un tercer criterio ha sido aplicado con éxito por algunos autores: la presencia de un foco hiperecogénico grande, dominante en el espesor del manguito, con o sin reducción del grosor asociado¹¹. Son las rupturas parciales de grosor completo o reborde rasgado y, entre ellas, se pueden distinguir 2 tipos: con afectación de menos del 50% de la sección del tendón, y con afectación de más del 50% de la sección del tendón (fig. 4).

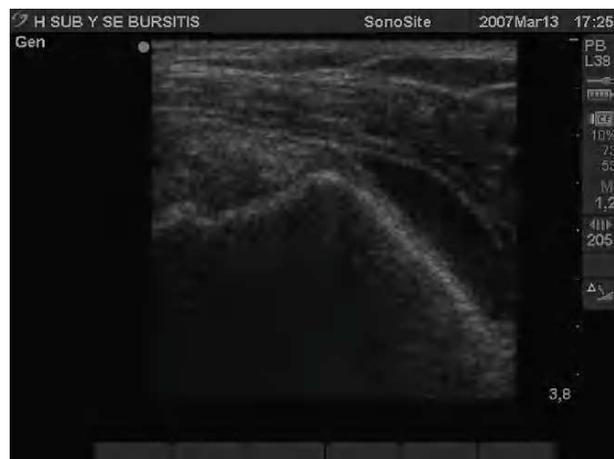
Figura 6. Bursa subacromio-deltoidea con imagen anecoica intrabursal en zona superior del tendón supraespinoso entre éste y deltoides por bursitis aguda subacromio-deltoidea.

Bursitis aguda subacromio/deltoidea (fig. 6)

En la bursitis aguda se produce un aumento del volumen de la bursa sin cambios en la estructura bursal, y las dos hojas bursales se separan. Una separación mayor de 2 mm se considera patológica. La comparación con el contralateral confirma esta patología. El líquido en la bursa es claramente anecoico, produciendo una ligera potenciación de la señal acústica en el manguito de los rotadores. Las paredes bursales no se encuentran alteradas.
