# COMPLICACIONES DEL TRATAMIENTO DE INCONTINENCIA URINARIA Y PROLAPSO DE LA PELVIS

CHASTA BACSU, MD (1), PHILIPPE ZIMMERN, MD (1)

1. UTSouthwestern Medical Center in Dallas, Texas

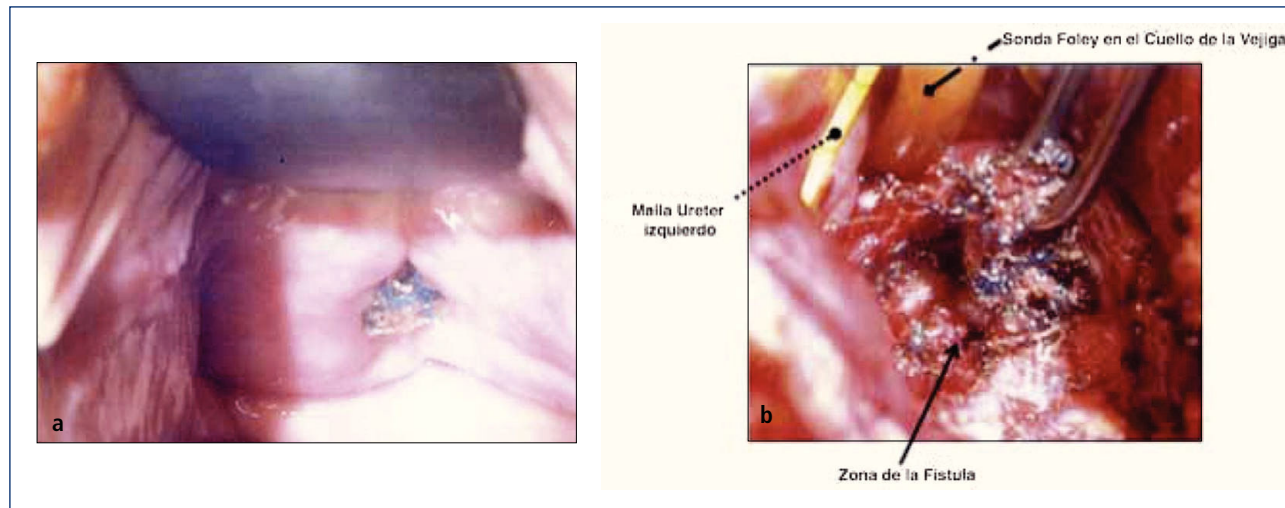
**FIGURA 1. FÍSTULA VESICOVAGINAL**

Figura 1. a) La paciente presenta una erosión de la malla de la línea de la vagina anterior y fistula vesicovaginal asociada. El lugar de la erosión de la malla se localizó cerca del meato uretral por cistoscopia. b) Opciones quirúrgicas para fistula vesicovaginal que implican una malla expuesta incluyen reparaciones transabdominal o transvaginal. Se realizó reparación transabdominal de la fistula vesicovaginal con remoción de malla. El meato uretral estaba muy próximo a la fistula y está indicado por la flecha, pero no fue reimplantado.

(ver figura 1). El prolapso recurrente, infecciones, daño neuromuscular, retracción vaginal, problemas psicológicos y muerte, son complicaciones reportadas, asociadas al uso de la malla para reparación del prolapso de órganos pélvicos transvaginales (21).

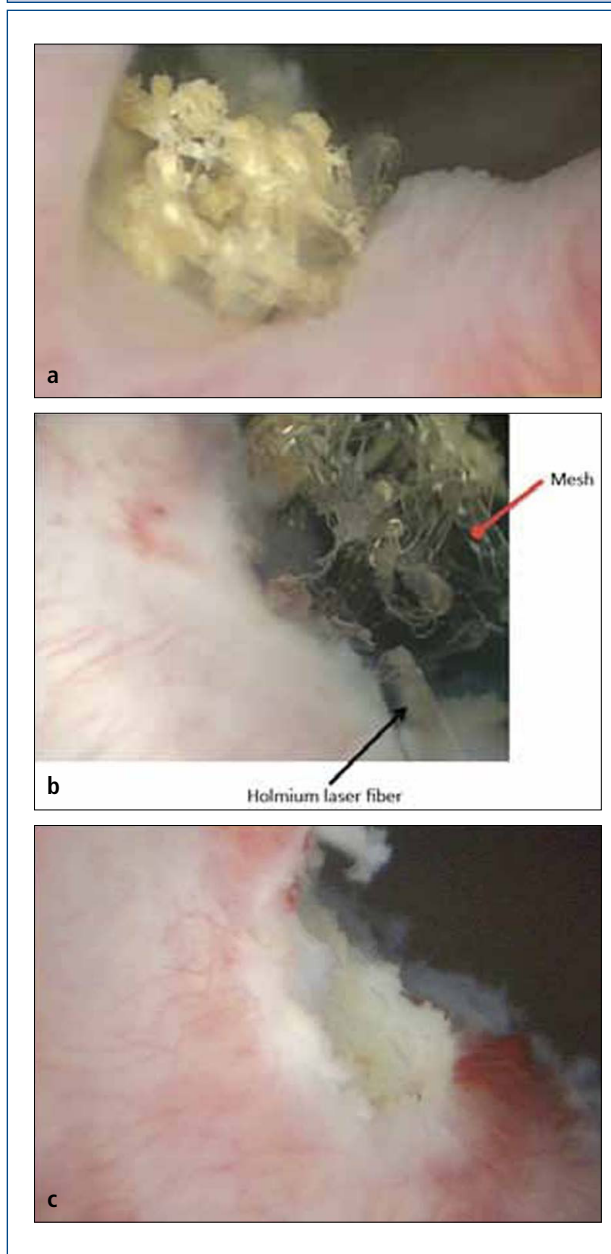
FIGURA 2.

Figura 2. a) Vista cistoscópica de la malla extendida al lado derecho del cuello de la vejiga, cubierta por calcificaciones 5 años después de la colocación de una cinta en la uretra media retropúbica. b) Se utilizó láser de holmio (fibra de 365 micrones) para eliminar la mayor cantidad de fragmentos de malla posibles. c) Vista cistoscópica de una resección de láser completa del cuello de la vejiga que no muestra ningún residuo de cinta.

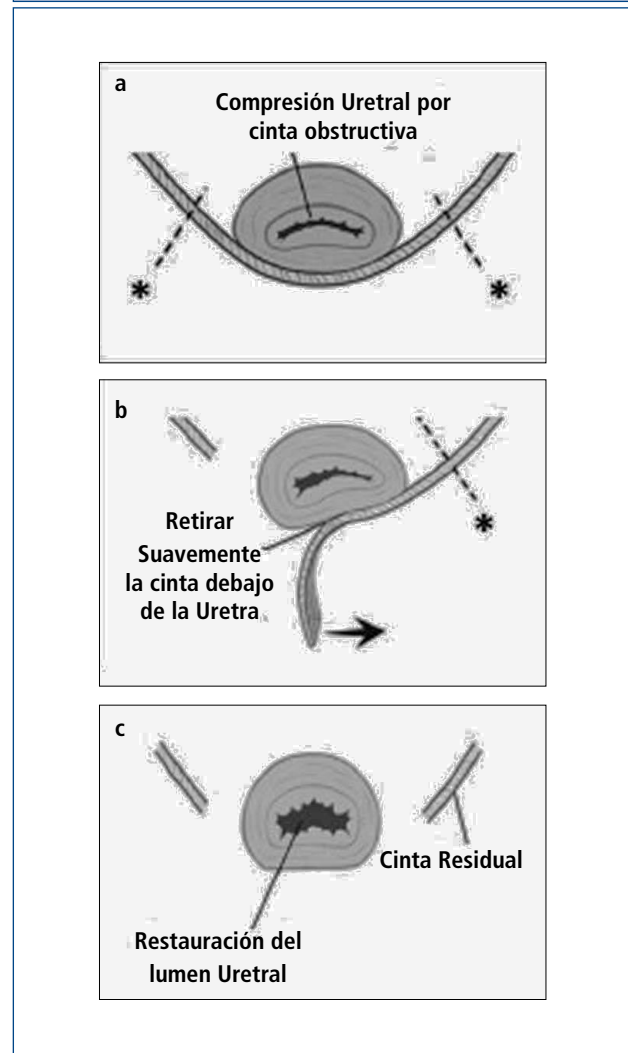
FIGURA 4.

Figura 4. (mágenes modificadas procedentes de Dillon B, Gurbuz C, Zimmern P. Long term results after complication of "prophylactic" suburethral tape placement. *Can J Urol.* 2012; 19: 6424-30.). a) El MUS colocado bajo la uretra debiera estar sin tensión pero esto puede terminar en el retorcimiento y distorsión de la uretra. Es preferible hacer una incisión en la cinta en el lado de la uretra (marcado por \*) para reducir el riesgo de daño uretral. b) La cinta es cuidadosamente extraída de debajo de la uretra. c) Luego de la excisión de la cinta de la uretra media, la uretros copia ayuda a confirmar la ausencia de daño uretral y la restauración de documentos de un lumen uretral normal.
