## Enmascaramiento de caries de esmalte vestibular con infiltraciones de resina

### Caso clínico

Sebastian Paris, Dr. med. dent., y Hendrik Meyer-Lückel, Priv.-Doz. Dr. med. dent., MPH

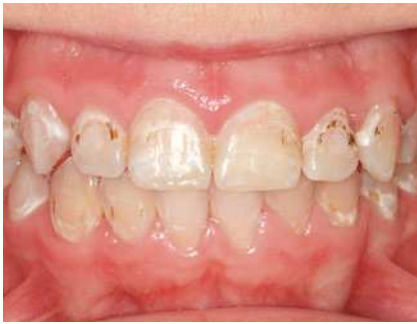
Figura 1a. Lesiones de caries vestibular en mancha blanca y parduscas un mes después de retirar la aparatología ortodóncica fija.

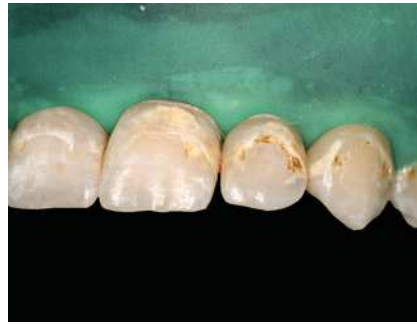
Figura 1b. Colocación del dique de goma convencional.

Se recomienda aplicar un dique de goma para crear un campo de trabajo limpio y seco y para proteger la encía de los materiales utilizados. Se puede utilizar un dique de goma convencional (fig. 1b) o una barrera de resina fluida fotopolimerizable (fig. 2b). Después de lavar los

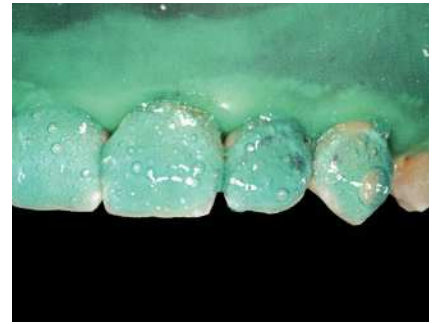
Figura 1c. Erosión de la superficie de la lesión con gel de ácido clorhídrico al 15% (kit Icon, DMG).

dientes con pasta profiláctica se erosiona la superficie dentaria vestibular durante 120 s con gel de ácido clorhídrico al 15% (producto del kit Icon, DMG, Hamburgo)<sup>16</sup> (figs. 1c y 2c). Durante esta operación conviene proteger los dientes adyacentes con matrices de plástico, por ejemplo. Para evitar la creación de un patrón de grabado irregular por la formación de burbujas de gas se recomienda remover de vez en cuando el gel mientras actúa. A continuación se eliminan todos los restos de gel de grabado con el spray de agua (30 s). Con el grabado se eliminan la capa superficial, muy mineralizada y pseudointacta que impediría la penetración de la resina, y las tinciones superficiales<sup>13,16</sup>. Para eliminar el agua residual del interior de los microporos del cuerpo de la lesión se aplica etanol en la lesión y a continuación se seca profusamente por soplado con aire comprimido (30 s). Hay que repetir este paso al menos una vez con el fin de eliminar la mayor cantidad de agua posible de la lesión. Después del secado se acentúa la coloración blanquecina de las lesiones de esmalte (figs. 1d y 2d).

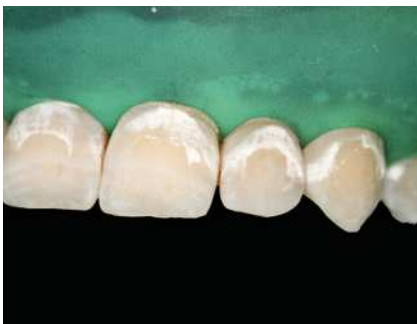
Figura 1d. Después de grabar y secar las lesiones se acentúa la tinción blanquecina.

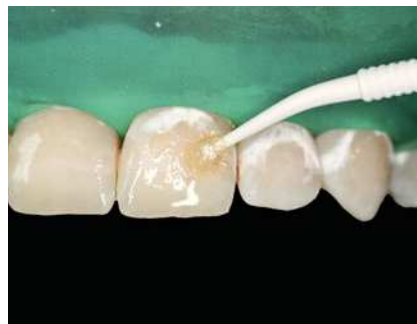
Figura 1e. Aplicación del infiltrante (kit Icon, DMG).

Acto seguido se aplica el infiltrante (kit Icon) en la superficie de la lesión y se espera cinco minutos a que se complete la penetración (figs. 1e y 2e). Puesto que en la técnica de infiltración la barrera de difusión se crea en el interior de la lesión y no en su superficie, se elimina el exceso de resina con un rollito de algodón de la superficie dentaria antes de la polimerización (fig. 2f). En los espacios interproximales se puede utilizar seda dental. Después de la polimerización (figs. 1f y 2g) se recomienda repetir la aplicación del infiltrante para cerrar posibles poros residuales<sup>17</sup>. Por último la superficie rugosa del esmalte se alisa con discos de pulido y puntas de silicona para evitar tinciones posteriores de la capa superficial de resina no polimerizada por la acción inhibitoria del oxígeno. De este modo en un corto espacio de tiempo se puede lograr una mejora notable de la apariencia estética (figs. 1g y 2h), que en el presente caso se seguía manteniendo estable en el momento de la cita de revisión a los diez meses (fig. 1h).

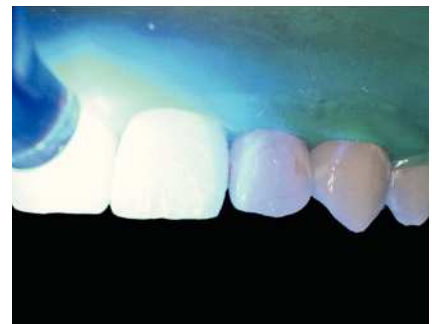
Figura 1f. Una vez eliminados los excesos se fotopolimeriza toda la zona.

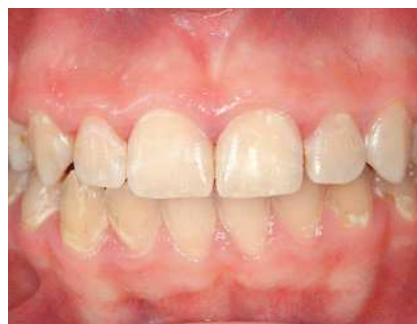
Figura 1g. Situación después de retirar el dique de goma y del pulido.

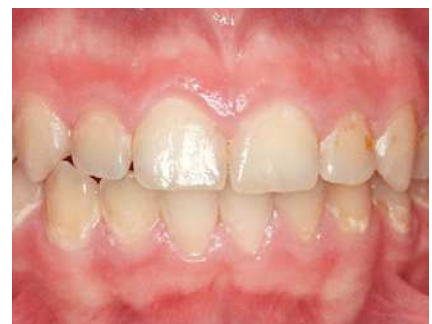
Figura 1h. Resultado estético satisfactorio a los 10 meses. En el diente 22 se observan tinciones leves derivadas probablemente de una infiltración incompleta.

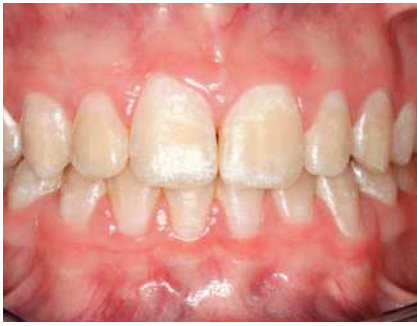
Figura 2a. Después de grabar y secar las lesiones se acentúa la coloración blanquecina.

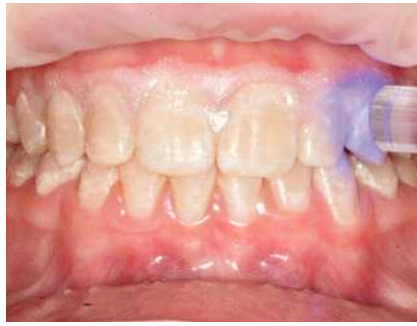
Figura 2b. Aislamiento del campo con un dique fotopolimerizable (Opal Dam, Ultradent, South Jordan, EE. UU.).

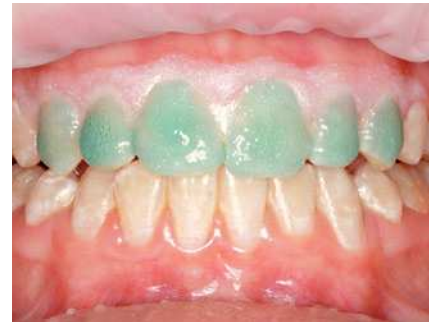
Figura 2c. Erosión de la superficie de la lesión con gel de ácido clorhídrico al 15% (kit Icon, DMG).

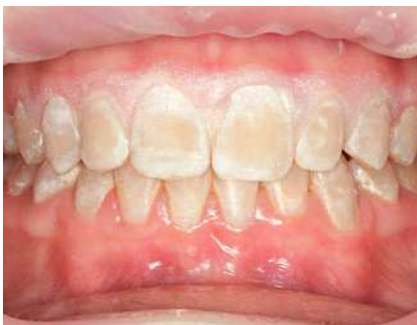
Figura 2d. Lesiones grabadas y secadas.

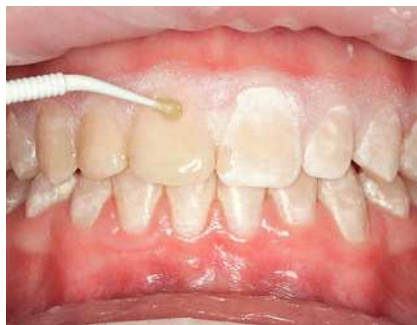
Figura 2e. Aplicación del infiltrante (kit Icon, DMG).

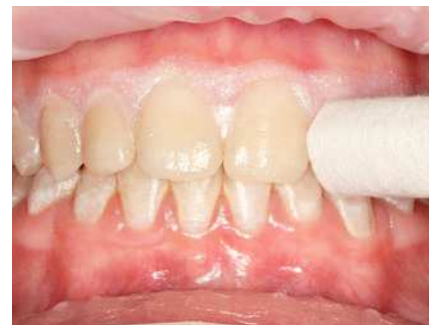
Figura 2f. Eliminación de la resina.

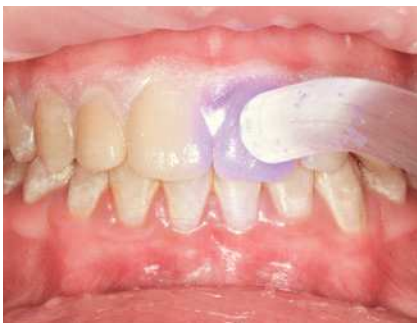
Figura 2g. Fotopolimerización.

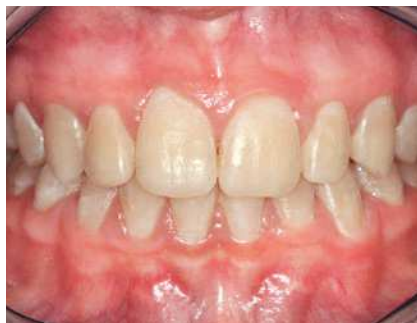
Figura 2h. Situación después de retirar el dique de goma y del pulido.
